# Die Pfarrkirche Mariahilf in Graz

Zur Fertigstellung ihrer Außenrenovierung

Von Heimo Kaindl

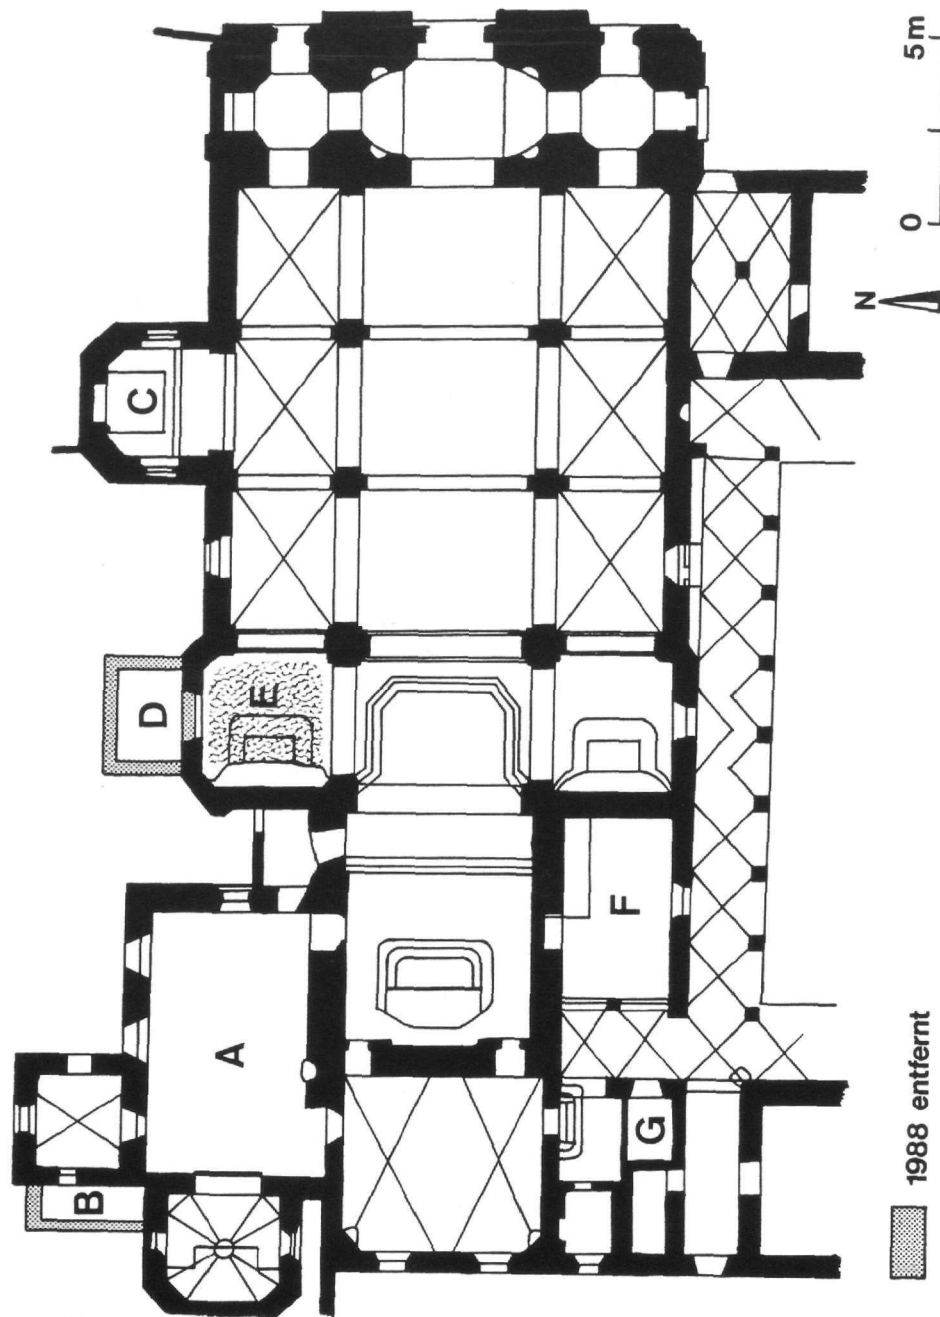
Grundriß mit eingezeichneten Veränderungen

Die notwendigen Instandsetzungsarbeiten<sup>5</sup> umfaßten zunächst die Sanierung des Dachstuhles über dem Mittelschiff der Kirche und dem nördlichen Sakristeianbau. Dabei wurden die vermorschten Balken und schlechten Dachziegel ausgewechselt sowie sämtliche Verblechungen neu hergestellt. Im Zuge der Arbeiten kam es durch unzureichende Abdeckung zu einem Wassereintritt in das Gewölbe der Sakristei (A). Die dort vorhandenen Stukkaturen, die Johann Cajetan Androy zugeschrieben und um 1739 datiert werden, wurden durch Wasserflecken entstellt. Bis dato sind auch diese Schäden behoben. Einen an der Westseite befindlichen Anbau (B), der über den Nebenraum der Sakristei zugänglich war, entfernte man als Anfügung unseres Jahrhunderts.<sup>6</sup> „Die Dachflächen über der Sakristei wurden in eine Ebene gebracht, wodurch die unschönen Grate und Achsen wegfielen.“<sup>7</sup> Auch die Kuppel der 1655/1658 errichteten Kapelle der Schmerzhafte Mutter (C) erhielt eine Verblechung, wobei die ehemals verputzte Laterne ebenfalls mit Kupfer ummantelt wurde.

Auch die Grablege der Stifterfamilie der Eggenberger (D) — ein Anbau an der Nordfassade — sollte in die Sanierungsarbeiten<sup>8</sup> miteinbezogen werden. Aus diesem Grund wurden die drei darin aufbewahrten Sarkophage — der mittlere ist mit Johann Bernhard Pfister 1711 signiert und wurde erst 1983 nach einer vollständigen Restaurierung wieder hier untergebracht — in die Vorsakristei überstellt. „Nach Abnahme der Dachbalken und schadhafte Mauerkrone stürzte das schräg an die Kirchenmauern angelehnte Gewölbe zusammen.“<sup>9</sup> Das übrige Mauerwerk erwies sich als desolat, so daß der Anbau entfernt wurde,<sup>10</sup> allerdings ohne Information oder Rücksprache mit dem Denkmalamt.<sup>11</sup> Unklarheit herrscht nach wie vor über das Alter des abgebrochenen Anbaus. Die früheste mir bekannte Erwähnung stammt aus dem Naturhistorisch-Statistisch-Topographischen Gemälde der Stadt Grätz und ihrer Umgebung von G. Schreiner aus dem Jahr 1843: „Neben diesem Altare [Michaelsaltar] befindet sich ein niedriges Gewölbe, in dem man drei

Seit der letzten Innenrestaurierung 1981 darf nun — aufgrund der dort gemachten Entdeckung einer  $4,97 \times 4,40$  m großen Gruft (E) mit sieben Särgen — mit ziemlicher Sicherheit angenommen werden, daß sich die von Ulrich von Eggenberg errichtete, von ihm ausdrücklich im Testament erwähnte „Kapelle und Gruft zu unser Frauen Hilf zu Grätz“ im Bereich der Michaelskapelle des rechten Seitenschiffes befunden haben dürfte. Welche Funktion dem nunmehr entfernten Anbau zugekommen ist, ob er eine Erweiterung oder lediglich ein zufällig erhaltenes Provisorium darstellte, muß ungeklärt bleiben, zumal keine offizielle Befundung des Mauerwerkes und Zustandes vorgenommen wurde.

Nunmehr ist an die Verlegung der Eggenberger-Sarkophage eventuell an die Stelle des heutigen Kolbe-Denkmal (F) gedacht, eine Entscheidung z. Z. aber noch ausstehend. Für Lagerzwecke verwendete Holzanbauten wurden entfernt und der nördliche Kirchplatz vorläufig eingeebnet, so daß nunmehr ein freier Blick auf die Nordfassade der Kirche gegeben ist.

Ein heute als Rumpelkammer verwendeter, ca.  $2 \times 2,3$  m großer Raum (G) gegenüber der Kolbe-Gedenkstätte, der durch die Art seiner malerischen Ausstattung mit Kreuzigung und den Heiligen Franziskus und Antonius auf die Funktion eines klösterlichen Aufbahrungs- und Totenraumes hinweist, wurde nicht in die Renovierungsarbeiten einbezogen. Wünschenswert wäre es, diesen Raum einer Sanierung und andersartigen Nutzung zuzuführen.

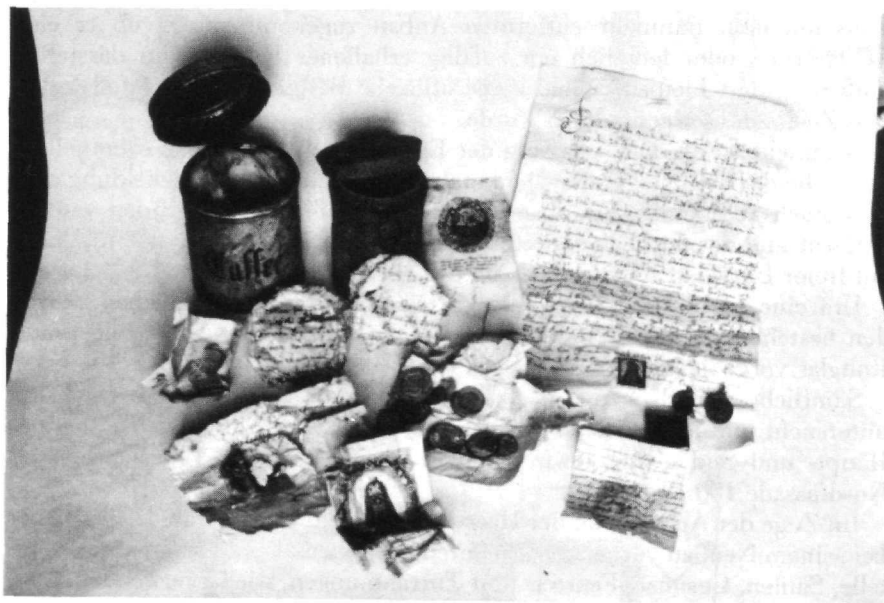
Fund aus dem Turmknauf

Die beiden Strahlenkränze der Türme — ihr Durchmesser beträgt immerhin 240 cm — und die dazugehörigen Knäufe wurden ohne Gerüst abgenommen<sup>18</sup> und nach einer Sichtung mit dem Bundesdenkmalamt, da auch an eine eventuelle Neuanfertigung gedacht war, restauriert, die fehlenden Strahlen ersetzt und neu vergoldet. Während der Abnahmearbeiten am 1. Februar 1988 wurde in der Kugel des südlichen Turmes ein interessanter Fund<sup>19</sup> gemacht (Abb.): Eine aus Lindenholz gedrechselte Dose, die in einer metallenen Kaffeedose, zweifellos einer Beifügung unseres Jahrhunderts, untergebracht war, enthielt als wichtigstes Dokument eine „Turmknaufurkunde“. Das Schriftstück, ausgestellt im Jahr nach der Gnaden Reichen Geburt Jesu Christi 1743 den 26 Septembris gibt Auskunft über historische Ereignisse unter Maria Theresia sowie die damalige „Minoritenfamilie“ des Klosters. 53 Kleriker, mit Titel und Funktion innerhalb der Gemeinschaft angeführt, zeugen vom wirtschaftlichen Leben und den Strukturen innerhalb der Fratres minores. Erwähnt sei unter den Klerikern P. Aigidius Schenk, Studens Theologiae Organista et Compositor. Es handelt sich dabei um den wohl bekanntesten Grazer Minoritenkomponisten (1719—1780), der sich über die Grenzen der Steiermark hinaus großer Beliebtheit erfreute, dessen Kompositionen in den siebziger Jahren unseres Jahrhunderts neu entdeckt wurden und seither wieder aufgeführt werden. Am Ende des dreiseitigen Schriftstücks heißt es: *Dan haben an disen Gebeß Ihre Kunst undt Arweith Bezeiget*, und es folgt die Erwähnung der wichtigsten am Bau beteiligten Personen. Lediglich der Mauer Mäyster Joseph Hueber und der Edl undt Kunstreiche Herr Mathias Straub Purgl: Bildthauer seien hier erwähnt, wobei die Nennung des letzteren unklar ist, da gewöhnlich Philipp Jakob Straub als Schöpfer des bildhauerischen Werkes angegeben wird. Eine Klärung ist auch hier noch herbeizuführen. Außer der Urkunde fanden sich einige Gnadenbildchen, Münzen aus dem Jahr 1742, verschiedene zum Teil beschriftete Papierstückchen und vier Medaillons. Interessant sind mehrere Stoffrestchen, ein Steinkreuzchen und ein Knochensplitter, allesamt Reliquien, die aus dem sarcophago des Beati Bonaventura (1651—1711), eines Minoriteneligen aus Potenza, stammen, wie aus einem Schriftstück hervorgeht.
