# Die mittelalterliche Apsis in der Unterkirche von St. Jakob in Frauenburg

Von Elisabeth Wahl

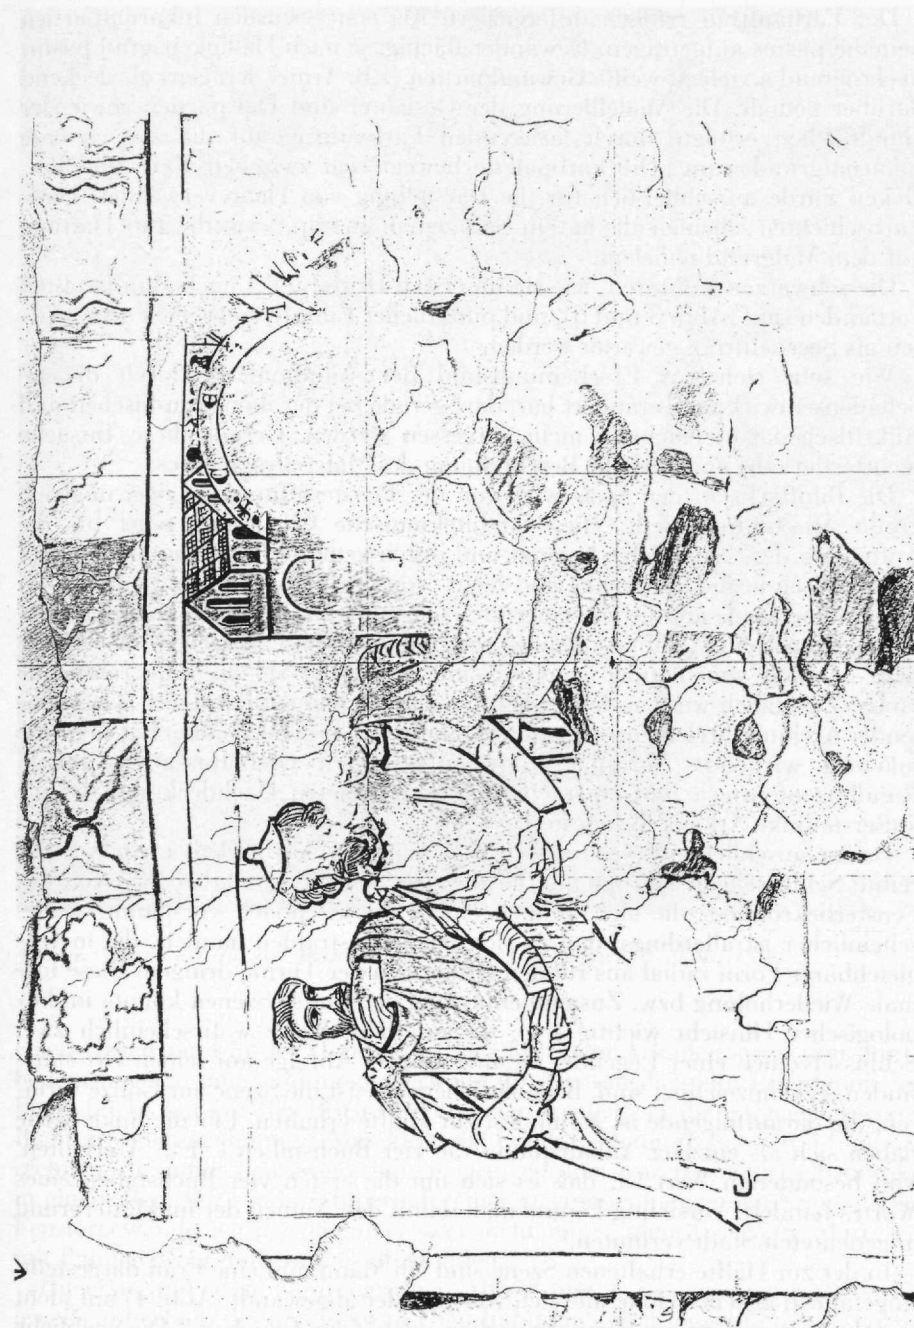
Abb. 3: Ausschnitt aus der Wandabwicklung. Original mit Bleistift auf Karton im Maßstab 1:5.

Die schwarzen Konturen, wie sie im ersten Drittel links noch zum Großteil vorhanden sind (Abb. 3 und 6), und punktueller Einsatz von roter Farbe müssen als Seccoauftrag gewertet werden.

Die erste und letzte Figurengruppe (Abb. 3 und 4) in dem Apsisraum steht jeweils außerhalb der architektonischen Rahmung, aber eingebunden in einen flachen, rechteckig geführten, die gesamte Apsis-Wandoberfläche um-

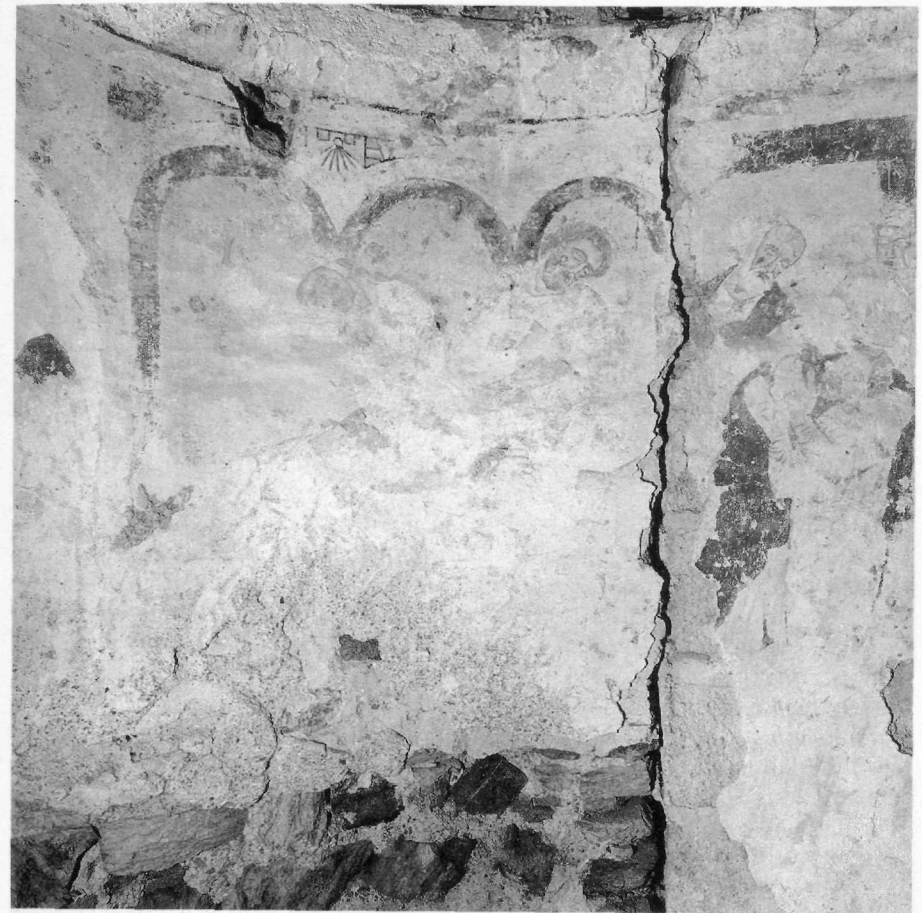
Abb. 4: Ausschnitt aus der Wandmalerei. Foto: G. Duschek, Seckau, 1992.

Im weiteren Verlauf nach Osten ist eine vertikale Mauerfuge zu erkennen (Abb. 4 und 1). Entlang dieser Fuge ist der Putz von der Gesimszone bis zum Boden ausgebrochen. Es treffen offenbar zwei unterschiedliche Bauphasen aufeinander: Der bisher beschriebene Baukörper besteht durchgehend aus Feld- und Bruchstein mit Ausnahme des Fenstergewändes und des Gesimses; dafür wurde Werkstein aus Tuff verwendet. Dieser Mauerteil, der den Apsisbogen abschließt, besteht vollständig aus Werkstein eines grobporigen, kalkhaltigen Gesteins mit versinterter Oberfläche. Nur die unterste Lage besteht aus Feldsteinen, die wahrscheinlich schon das Fundament bilden. Die Werksteine sind in 5 Lagen übereinander geschichtet; in regelmäßigen Abständen wurden 2 cm vorspringende, nach oben und unten abgeschrägte, 6 cm breite, horizontale Putzstreifen aufgebracht. Wahrscheinlich verlaufen darunter die Fugen der Steinquader mit den Maßen 50x50x40 cm. Auch das Gesims ist in diesem Bereich in Form und Material völlig anders und besteht aus einem einfach profilierten und nach oben auskragenden Werksteinteil (Kalkstein).

In der zur Hälfte erhaltenen Szene sind ein Mann und eine Frau dargestellt, ungefähr in gleicher Höhe, die sich voneinander abgewandt (Abb. 4) auf nicht mehr erhaltene Figuren der darunterliegenden Zone beziehen.<sup>18</sup> Die weibliche Figur hält ihren rechten Arm nach oben und es ist sehr wahrscheinlich, daß sie

<sup>24</sup> Zum Beispiel wurde die Szene unter den drei Arkadenbögen, Abb. 4 als Ölbergsszene gedeutet.

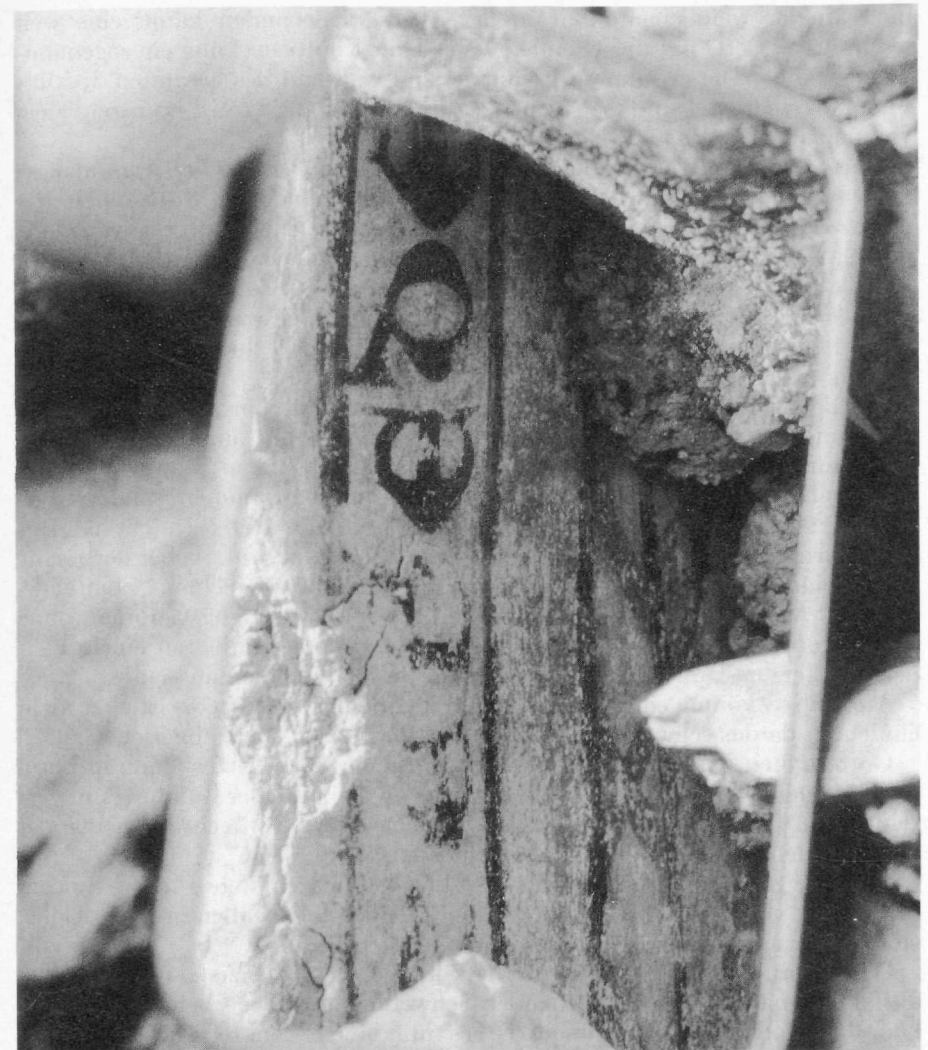
Abb. 5: Detail aus dem Schriftband der Triumphbogenwand. Foto: E. Wahl, 1994.

Auf Abb. 5 könnte ein Buchstabe als B identifiziert werden, es ist aber nicht eindeutig, da das schwarze Pigment in diesem Bereich stark abgerieben ist.

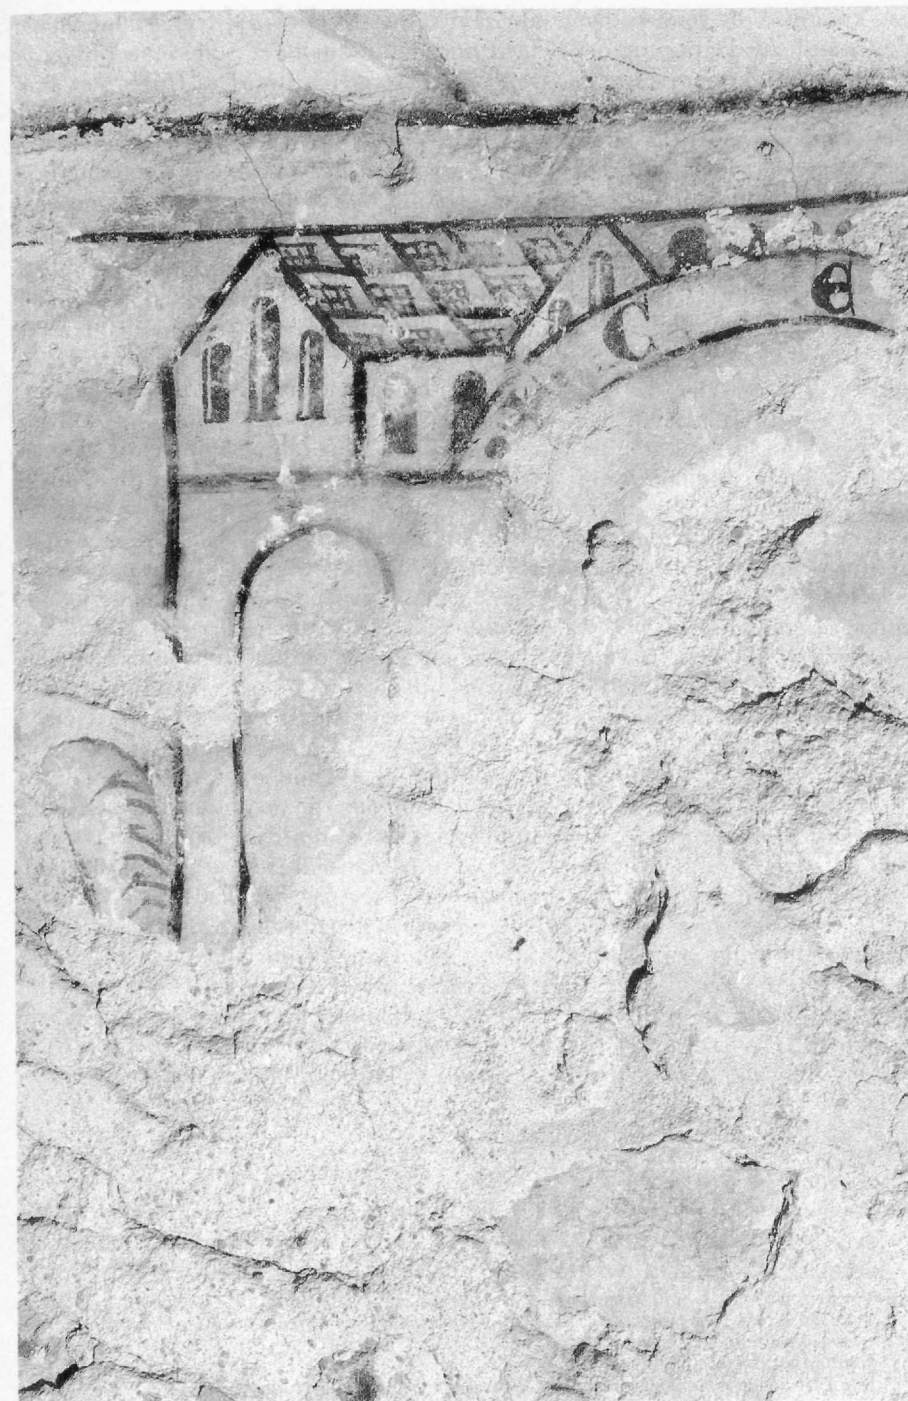
Abb. 6: Detail der Wandmalerei. Foto: G. Duschek, Seckau, 1992.
