Alt-Radmansdorf

AUFNAHME UND GRABUNG 1953

Von WERNER KNAPP

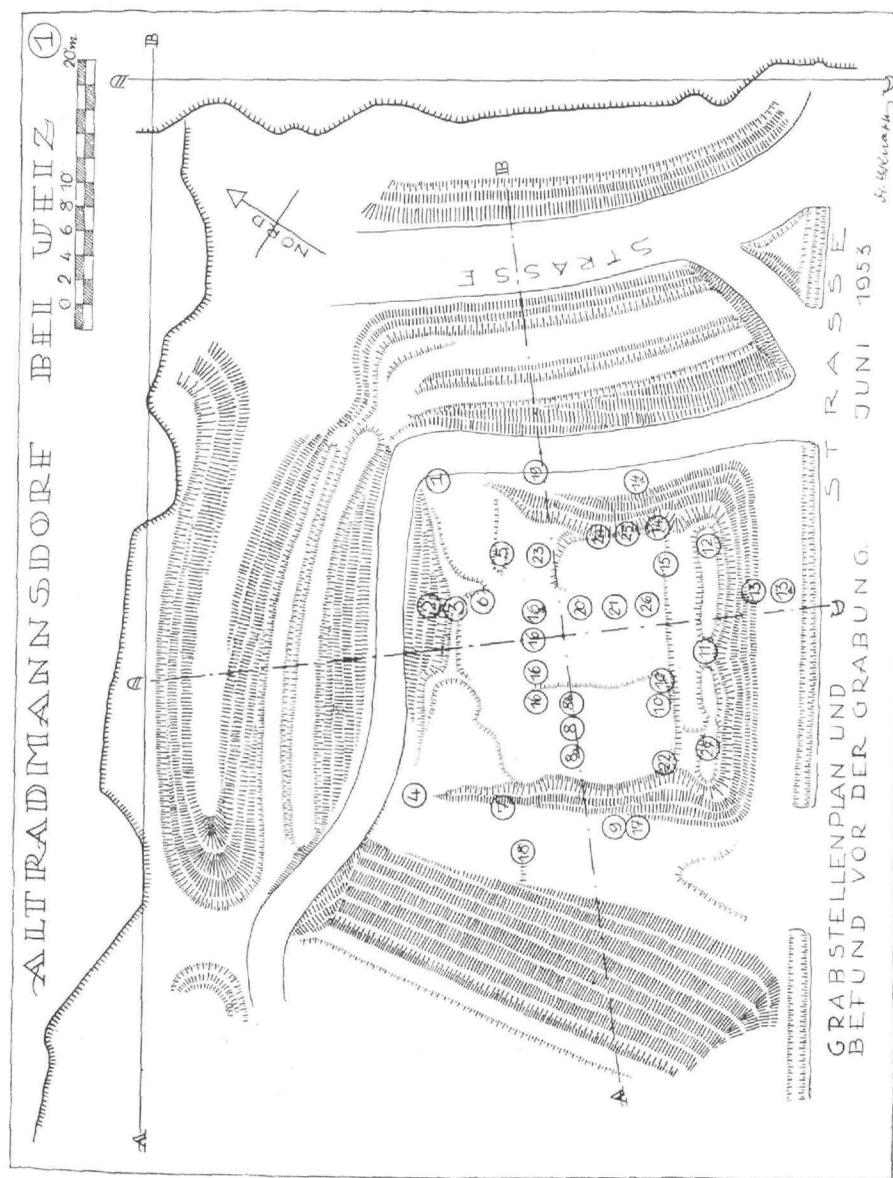
PLAN 1
1—27 = Grabungsstellen

Veranlaßt durch Herrn L. Farnleitner, wurde mit der Grabung am 15. Juni 1953 begonnen. Vom Leiter des Städtischen Bauamtes, Herrn Architekten W. Jaksicz, waren zwei Erdarbeiter angesetzt worden. Plan 1 gibt eine Übersicht über die Grabungsstellen wie über den topographischen Befund vor der Grabung, der Abschnitt „Grabstellen und Funde“ gibt eine Beschreibung der einzelnen Grabungsergebnisse, die, im folgenden in der Übersicht ausgewertet, als Gesamtergebnis dargestellt sind. Die Grabung war durch die vom Parzellenbesitzer gestellte Bedingung erschwert, daß der Baumbestand voll erhalten bleiben sollte. So mußte den Bäumen und größeren Wurzeln ausgewichen werden und durchlaufende Freilegungen waren nicht möglich.

Als ich am 17. Juni auf der Grabungsstelle eintraf, waren bereits bei 1, 2, 7 und 9 Mauerzüge festgestellt worden. Die Vermutung, daß es sich hierbei um einen ringsumlaufenden Ringmauerzug handle, bestätigten die weiteren Grabungen bei 4, 17, 19 und 14 a. Freilegung von Mauerecken, gleichartige Mauerstruktur und gleiche Mauerstärke von 1.70 m sowie entsprechende Mauerrichtung ermöglichten nun eine zweifelsfreie Ergänzung des Mauerzuges, wie in Plan 3 dargestellt. Obwohl auf der Südostseite bei 13 und 13 a und weiteren, nur mit der Stoßstange untersuchten Stellen keinerlei Mauerreste gefunden wurden, so muß doch aus wehrtechnischen Gründen der Mauerzug als geschlossen angenommen werden. Anschnitt des Burghügels bei 13 führte auf eine etwa 20 cm unter dem heutigen Niveau und Hügelrand liegende dunkle Schichte. Da diese mit der mittelalterlichen Burganlage nichts zu tun haben kann, wurde ihre nähere Untersuchung zuständigen Fachmännern anheimgestellt. Bei 13 a zeichnete sich im Schnitt das Profil eines am Hügelrand entlanglaufenden Grabens ab, dessen äußerer Rand gestört ist.

Vergleiche Plan 1, 2 und 3

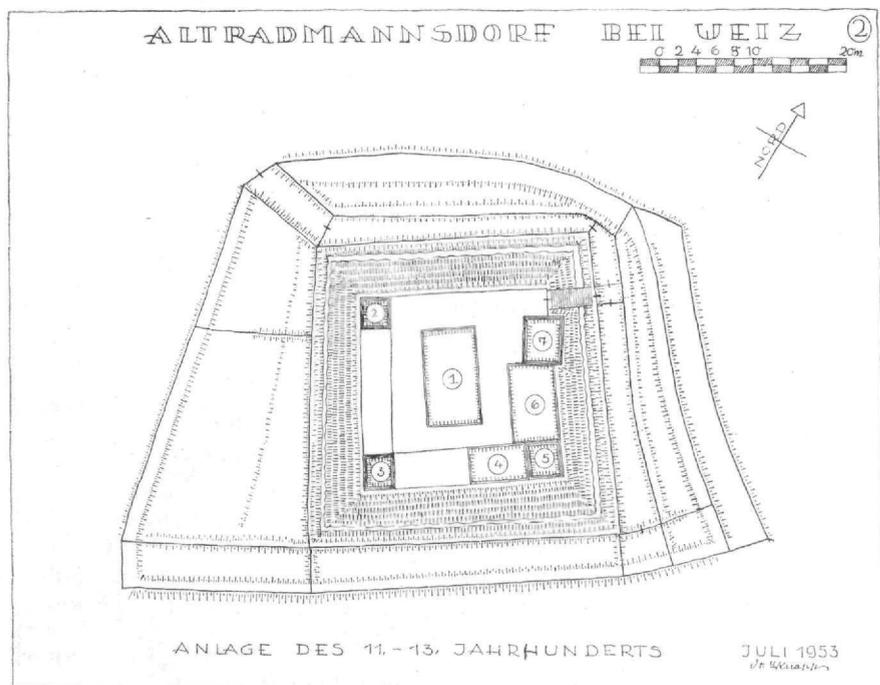
PLAN 2
Anlage des 11. bis 13. Jahrhunderts

Bei genauer Betrachtung läßt das Bodenrelief einen früheren Gebäudebestand erkennen, wie ihn Plan 3 wiedergibt. Wehrtechnische Erwägungen und Vergleiche mit anderen Anlagen ermöglichen die Rekonstruktion des Bildes der ersten Anlage im Grundriß als das einer hölzernen Burg, wie es im Plan 2 dargestellt ist.

Am Rand war der Hügel von hölzernen Flechtzäunen oder Palisaden umzogen. Die Ecken bei 2, 3 und 5 waren durch Türme gesichert. Bei 3 ist das am Bodenrelief noch erkennbar. Da der Eingang aus wehrtechnischen Gründen nach Möglichkeit so gelegt wurde, daß er von Norden her in die Burg führte, so dürfte er an der im Plan bei Gebäude 7 liegenden Stelle zu suchen sein. Dieses Gebäude, dessen Umriss sich im Relief noch teilweise abzeichnet, muß dann als neben dem Tor liegender, den Eingang sichernder Turm gedacht werden.

Brandspuren und Bodenrelief lassen auch die Umriss des Gebäudes 6 ungefähr ablesen. In dieser Lage dürfte es sich um ein Wirtschaftsgebäude gehandelt haben. Zu erkennen ist auch der Umriss des Gebäudes 4, in dem ich einen Stall vermuten möchte.

Aus wehrtechnischen Überlegungen heraus ist anzunehmen, daß sich die drei kleinen Ecktürme zwischen einen doppelten Palisadenkranz einfügten. Wie sich das bei 13 a erkennen ließ, umzog ein Graben den Hügelfuß. Dann folgten gegen außen den Weg einschließende Palisadensysteme, die, den damaligen wehrtechnischen Gepflogenheiten entsprechend, im Plan ergänzt wurden. Möglicherweise wird es einer späteren Grabung gelingen, den angenommenen Bestand nachzuweisen, ebenso den der Palisadenzüge auf den Wällen.

Die Ringmauer konnte ihren Zweck nur voll erfüllen, wenn sie von einer Wehrgalerie bekrönt war, und zu dieser mußten Zugänge hergestellt und offengehalten werden. Daraus wohl wird sich der Raum zwischen den Gebäuden 5 und 6 erklären, der noch durch das Absetzen im Sandwall deutlich wird. Ebenso muß eine Zugangsstelle auf der Südwestseite angenommen werden. Sie wurde beim Turm 2 eingesetzt. Die reichhaltige Scherbenfundstelle bei Grabungsplatz 3 gibt Hinweis auf die Lage der Brücke zum Nordwestwehrgang, die man, wie es scheint, benützt hat, um Abfälle hinauszuerwerfen. Daß nordöstlich keine Durchgangsstelle übrigbleibt, läßt darauf schließen, daß der hier festgestellte Gebäudebestand älter ist als die Ringmauer, daß also seine Eintragung in Plan 2 gerechtfertigt erscheint.

Als erste Burg wurde in der ersten Hälfte des 11. Jahrhunderts der Burghügel ausgetrennt und darauf im Schwerpunkt ein hölzernes Blockhaus errichtet. Der Erdhügel war von doppelten Palisaden umzogen und an den Ecken durch Türme gesichert. Das Tor lag, ebenfalls durch einen Turm gedeckt, in der Nordecke des Hügels. Außerdem enthielt die Burg noch zwei Wirtschaftsbauten.

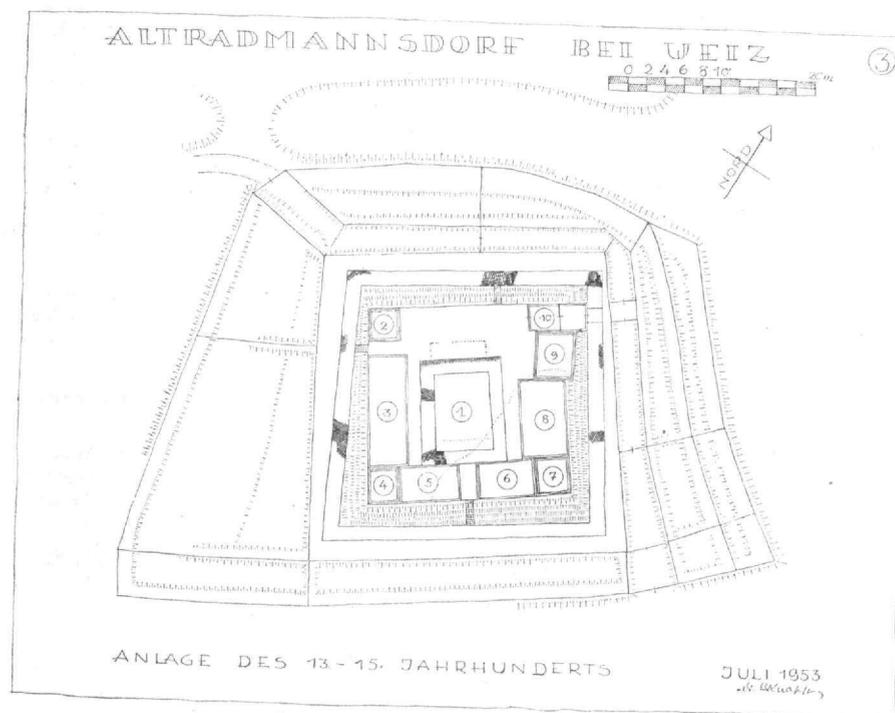
PLAN 3
Anlage des 13. bis 15. Jahrhunderts

werden. Dieser konnte als Mauerturm mit 1.40 m starken Mauern nur in der Hügelmitte stehen, am Rand hätten die Böschungen nachgegeben. Nun war der Zeitpunkt gekommen, das alte Haus abzubrechen, und im Schutze des Turmes konnte dieses an den Rand gerückt werden. Es liegt auf der Hand, daß man bei diesen Veränderungen bestrebt war, möglichst viel alten Gebäude- und Palisadenbestand bestehen zu lassen. Man wird also das zweite Haus, wie das Plan 3 zeigt, auf die noch gebäudefreie Südwestseite gebaut haben.

Durch diese Veränderungen war die Burg nicht nur wehrtechnisch modernisiert, sie enthielt nun auch mehr Raum zur Unterbringung von Besatzung. Dies wieder erforderte die Vergrößerung des Bestandes an Wirtschaftsbauten, und so wird damals Gebäude 5 (Plan 3), im Bodenrelief andeutungsweise erkennbar, auch entstanden sein.

- 18 Der Durchschnitt durch einen hier sichtbaren, schwachen Geländeabsatz erbrachte keinerlei Funde.
- 19 An dieser Stelle gelang es, wiederum ein längeres Stück der schon bekannten Mörtelmauer von 1.70 m Stärke freizulegen. Damit war die im Plan 3 dargestellte Ergänzung dieser Mauer auf drei Hügelseiten gesichert. Die vierte kann aus wehrtechnischen Gründen nicht gefehlt haben. Die Störung des Grabenprofils läßt daran denken, daß die Mauer teilweise im Graben aufgesetzt worden ist und die Störung somit eine letzte Spur von ihr darstellt.

Wohl in der ersten Hälfte des 13. Jahrhunderts wurde die Burg modernisiert. Eine Ringmauer wurde an Stelle des früheren Grabens gesetzt, das Blockhaus mußte einem Mauerturm weichen und wurde an den Rand gerückt, ein zweiter Graben verstärkte die Sicherheit gegen die nordwestliche Feldterrasse.

- 6 Unter schwacher Humusdecke wurde ein etwa 1.20 m breites Steinbrockenpflaster aufgedeckt. Möglicherweise handelt es sich um eine Blockwandunterlage (s. Plan 3, Torbau).

- 7 Unter dünner Humusdecke wurde die Außenkante einer Mauer freigelegt.
- 8a Unter etwa 20 cm starker Stein-Schotter-Humusschicht mit Mörtelresten liegt etwa 1.20 m von der heutigen Außenkante des Hügels entfernt das Band eines gemörtelten Steinpflasters, das dem von 6 ähnlich ist. Es könnte sich hier um die Unterlage der Blockwand des zweiten Hauses handeln (Plan 3).

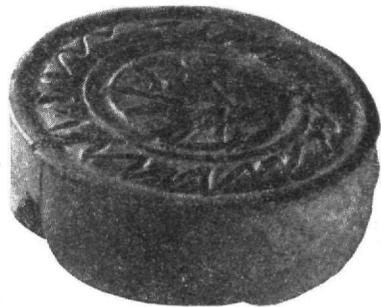
*Napf mit Bodenverzierung
13.—14. Jahrhundert
Grabungsstelle 3*

- 3 Hier wurde ein seichter Wall aus einem Gemisch von Humus und Mauerschutt durchschnitten. Die lockere Materialschichtung läßt darauf schließen, daß der Wall in jüngerer Zeit aufgeworfen wurde und mit den Befestigungen der Burg nichts zu tun hat. Er dürfte durch Aufwerfen von Mauerabbruchmaterial entstanden sein, damals, als man daranging, die Mauern zur Materialgewinnung für anderweitige Bauten abzubrechen. Unter dem Wall, in nächster Nähe der Mauer, an deren Außenseite, fand sich ein reicheres Lager von verschiedenen Topfscherben in einer dunklen Humusschichte. Auch einige Knochen dazwischen und ein stark verrostetes Eisengerät, das sich bei näherer Betrachtung als Rest eines Dreifußes erkennen ließ. Es handelt sich offenbar um ein Abfallager, das nach Aufführen der Mauer entstanden ist. Die Bestimmung des Scherbenmaterials ist noch nicht abgeschlossen, das Untersuchungsergebnis ist einer eigenen Abhandlung vorbehalten. Es handelt sich um graue und rötliche Ware mit verschiedenen untergriffigen Profilen, wie sie für das Mittelalter bezeichnend sind.

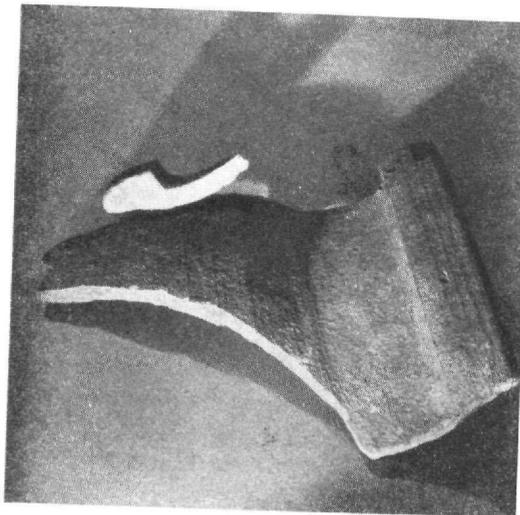
*Topfrand 13.—15. Jahrhundert
Grabungsstelle 3*

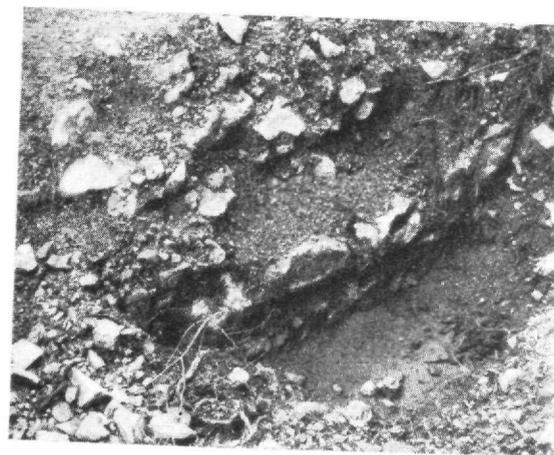
*Der erste freigelegte Mauerteil
Grabungsstelle 9*

- 9 Weniges unter dem Fuß der Hügelböschung konnte ein Mörtelmauerstück aufgedeckt werden (1.70 cm stark). Nahe der Mauer wurde ein Knochen und einige Topfscherben ausgegraben.
- 10 Der Ausschnitt der parallel zur Südosthügelkante verlaufenden Geländestufe förderte den Rest einer lagerhaft geschichteten Mörtelmauer zutage (1.20 m stark).
