Die Restaurierung der sogenannten protestantischen Kapelle von Schloß Strechau bei Rottenmann

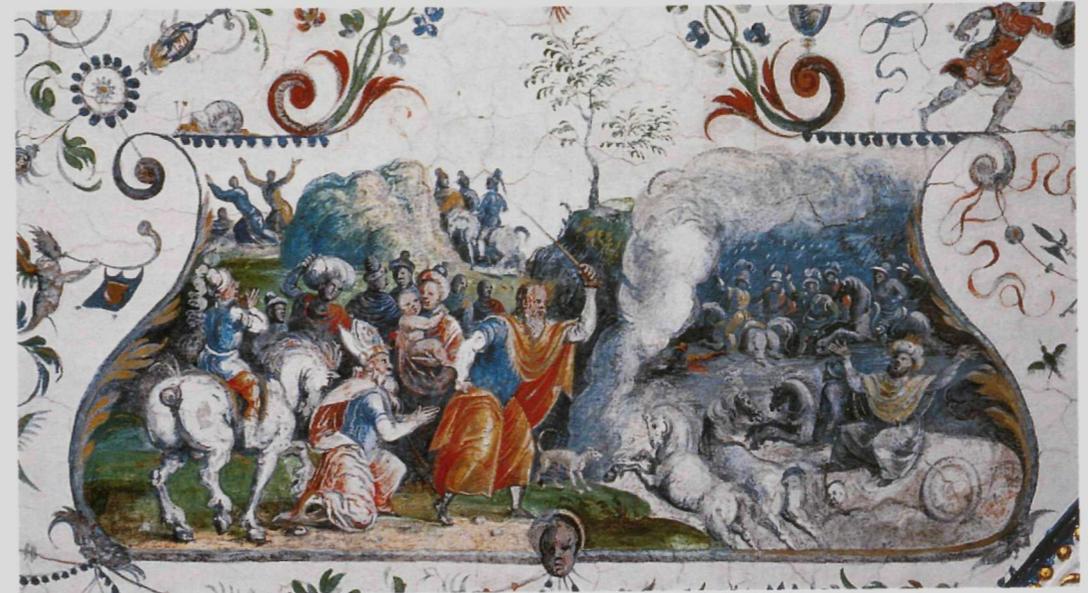
Strechau, Kapelle, Deckenmalerei, Teilung des roten Meeres, nach der Restaurierung

Als Ergebnis der Arbeit konnte der optische Effekt der Komposition der auf weißem Grund liegenden zierlichen Malerei wiedergewonnen, alle originalen authentischen Substanzen mit ihren wertvollen Pigmenten erhalten und schließlich dadurch die Lesbarkeit in ihrem ursprünglichen Konzept wieder rückerstattet werden⁸. Die behandelte Malerei ist unter ständiger Kontrolle und zeigte bis Jänner 1997 keinerlei Veränderungen.

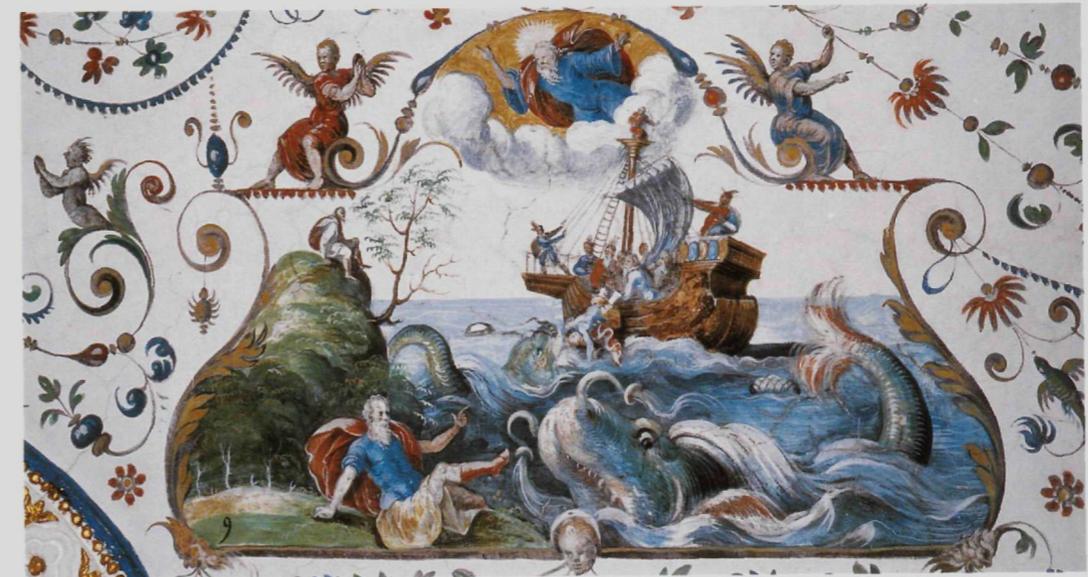
Strechau, Kapelle, Deckenmalerei, Jonaslegende, nach der Restaurierung

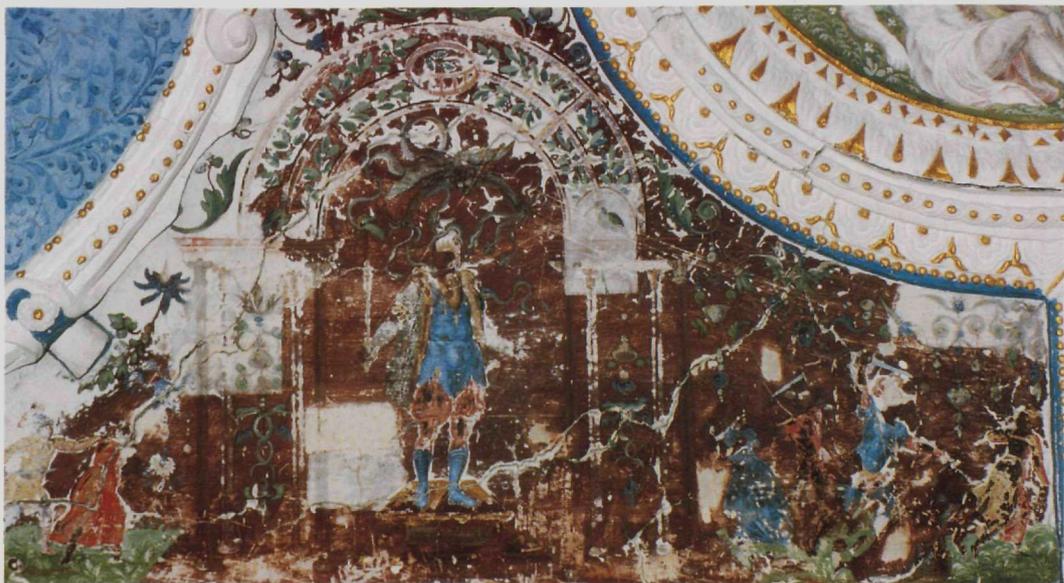
Die Deckenmalereien sind nicht nur in ihrer Kleinfigürlichkeit ungewöhnlich, sondern auch vom Material und der Ausführungstechnik her. Man findet hier keine für die Wandmalerei übliche Malweise mit Kalkbindung, sondern die Anwendung einer Tempera-Leimfarbentechnik auf Kreide-Bleiweiß-Grundierung. Zusätzlich wurde auch eine Reihe von in der Wandmalerei seltener Pigmente großflächig verarbeitet, vor allem das für Wandmalerei eher ungeeignete Bleiweiß-Pigment. Vermutlich im Laufe der letzten 150 Jahre³ hat sich dieses weiße Pigment teilweise zu Dunkelbraun verwandelt. Durch seine großflächige Anwendung wurden gewisse

Bildflächen und Darstellungen infolge der Veränderung bis zur Unlesbarkeit beeinträchtigt.⁴ Neben diesem Hauptproblem zeigten sich noch weitere kleinere Schäden: Verluste in der Malschicht durch Abwaschen des braunen Pigmentes und durch sehr starke Feuchtigkeitseinwirkung, alte Schabspuren als ein älterer Versuch der Entfernung der Verbräunung, Pulverisierung und Abblättern der Malschicht sowie starke Verschmutzung der Malerei und des Kalkmarmorstückes.

Strechau, Kapelle, Deckenmalerei, Bethlehemitischer Kindermord, vor der Restaurierung

⁸ Die Szene des betlehemitischen Kindermordes war bis dahin wegen der Unlesbarkeit noch als ??? interpretiert worden.

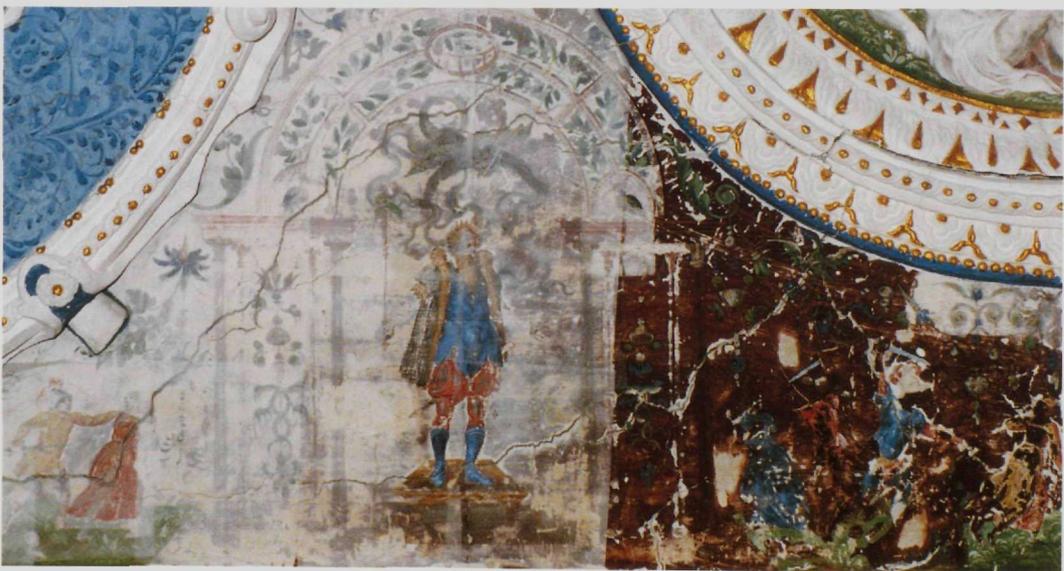
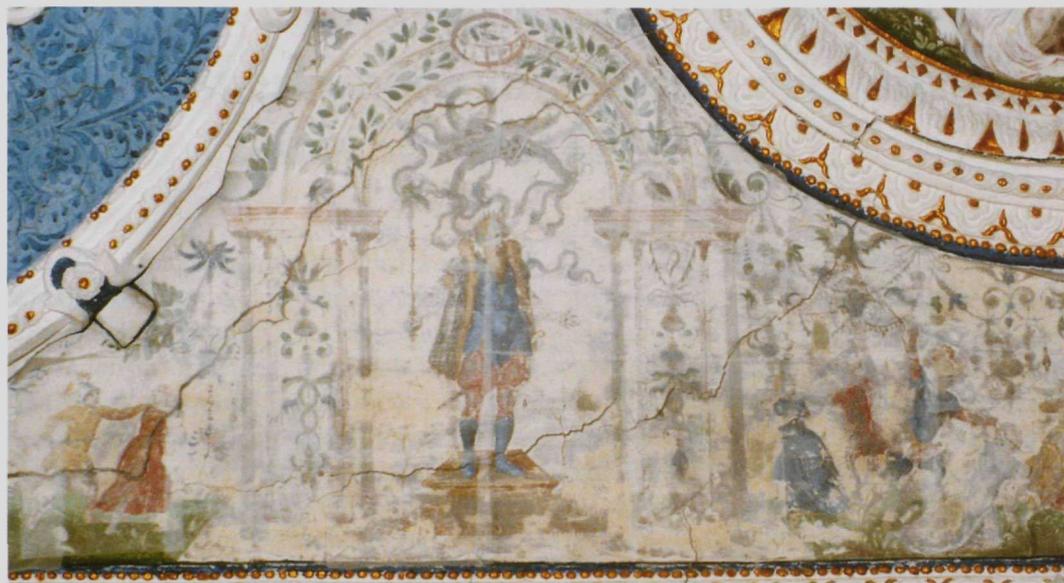
Strechau, Kapelle, Deckenmalerei, Bethlehemitischer Kindermord, während der Restaurierung

Die Methode der Umwandlung wurde wieder durch die schützende Schicht des Japanpapiers ausgeführt. Dabei wurde ein speziell eingestelltes Reaktionsgemisch mit dem Pinsel kleinflächig aufgetragen. Nach etwa 10 Minuten konnte ein der Fotoentwicklung ähnlicher Prozeß festgestellt werden, der nach etwa 20 Minuten abgeschlossen war. Erwies sich das Ergebnis stellenweise als nicht ausreichend, konnte in einem Abstand von einer Stunde der Vorgang wiederholt werden.

Nach einer neutralisierenden Nachbehandlung und einer 24 stündigen Pause wurde nochmals durch schützendes Japanpapier eine stark verdünnte Festigungslösung aufgebracht, hernach das Japanpapier in noch feuchtem Zustand abgezogen.

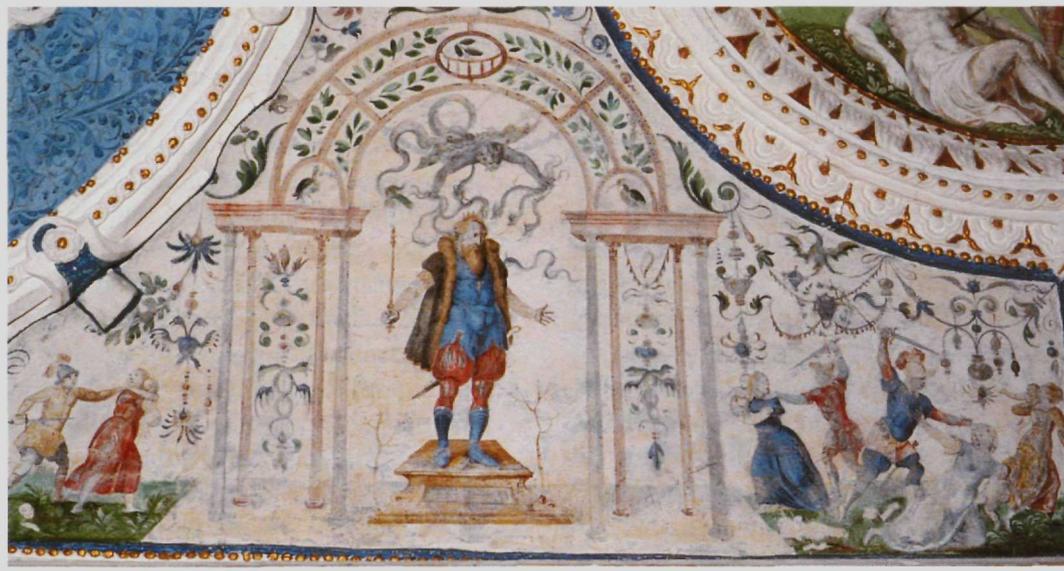
Strechau, Kapelle, Deckenmalerei, Bethlehemitischer Kindermord, nach der Restaurierung
