Einige Bemerkungen zur Fassadenrestaurierung des Schlosses Strechau

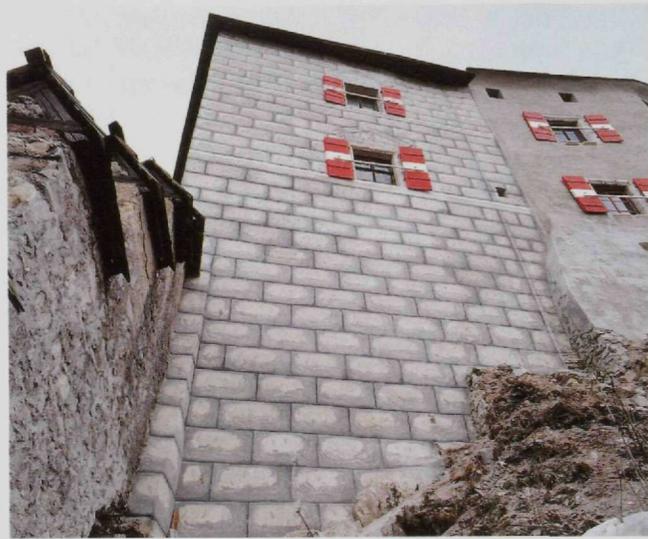
Strechau, Nordfassade nach Fertigstellung der Rekonstruktion 1991

Die Rekonstruktion der Malerei in den Neuputzbereichen der Nordfassade hingegen wurde in wirklicher Frescotechnik ausgeführt.

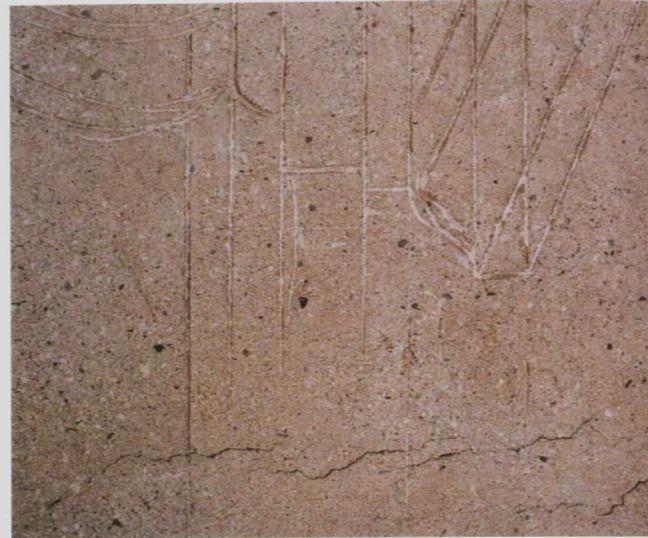
Strechau, Ostfassade, Vorrizung, Detail aus einer Giebelkrönung

Mittels der Maurerkelle wurde der Mörtel als Verputz aufgetragen und dieser mit der Mörtelkelle auch entsprechend geglättet und damit verdichtet. Nachdem der Verputz etwas „anzuziehen“ begonnen hatte wurden die Vorritzungen unter Verwendung eines nagelartigen spitzen Instrumentes eingepreßt. Durch die noch sichtbaren tiefen Eindrücke mit den dabei entstandenen signifikanten Aufwölbungen kann die Ausführung in den noch frischen, nachgiebigen Putz erkannt werden. Die Verwendung von Senklei und langen Leisten als Hilfsmittel ist auf Grund der exakten Ausführung der Ritzungen anzunehmen. Nach einer entsprechenden Wartezeit zur Verfestigung des Putzes, das heißt bis dieser durch den Pinsel nicht mehr verletzt werden konnte, wurden die in Töpfen bereits fertig angerührten Farben nach einem strengen System von hellen und dunklen Farben aufgetragen. Die Linienführung wurde frei mit dem Pinsel aufgetragen, wobei die Linien der Vorritzungen das schematische Grundgerüst einer Vorzeichnung ersetzen. Die Helligkeitswerte wurden als Möglichkeit der Modellierung eingesetzt, hellste und dunkelste Töne als Lichter und Schatten zuletzt aufgebracht.

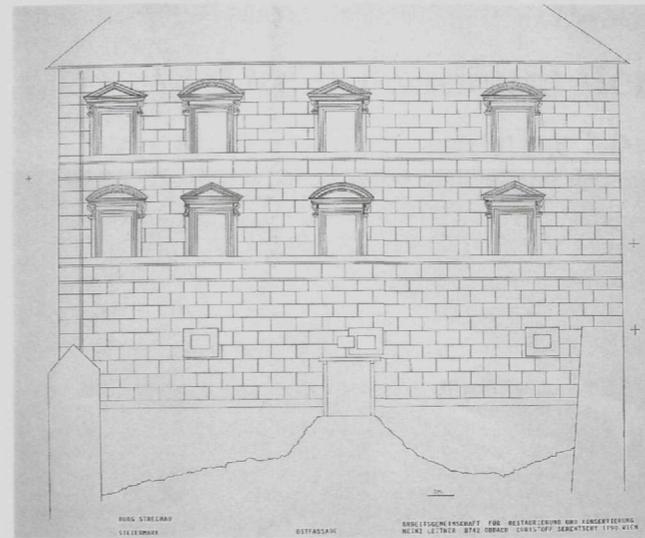
Strechau, Ostfassade, Schema der Vorrizung nach Befund (wesentliche Teile erhalten)

- Nach Dokumentation der erhaltenen Vorritzungen konnte ein schematischer Plan der gesamten Fläche erstellt werden, der bereits ein klares Bild der über die gesamte Fläche geführten Gestaltung ergab.

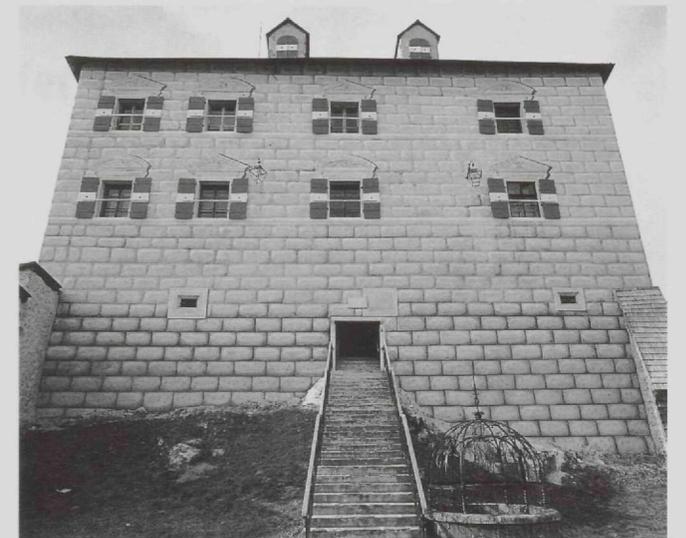
Strechau, Ostfassade, nach Fertigstellung der Rekonstruktion

Nach ausgiebigem Vornässen, Grundierung mit einer Kalktünchemischung (28 Jahre gelagerter holzgelöschter Kalk), die leicht im Putzton eingefärbt wurde, konnte die Bemalung ausgeführt werden. Diese bestand in einer plastisch modellierenden Malerei aus verschiedenen vorgemischten Graustufen, wobei diese Palette von den Mitteltönen ausgehend bis zu den letzten dunkelgrauen bis schwarzen Schatten und den pastosen Kalklichtern genützt wurde.

Nach Abwarten einer 6-Wochen Frist für die Versinterungsreaktion des Kalkes wurde mit Kieselsäure nachgefestigt, um eine bessere Resistenz gegenüber

der extremen Bewitterung herzustellen. Dies erwies sich als notwendig, da an der Ostfassade eine Ausführung der Frescotechnik nicht mehr möglich war.

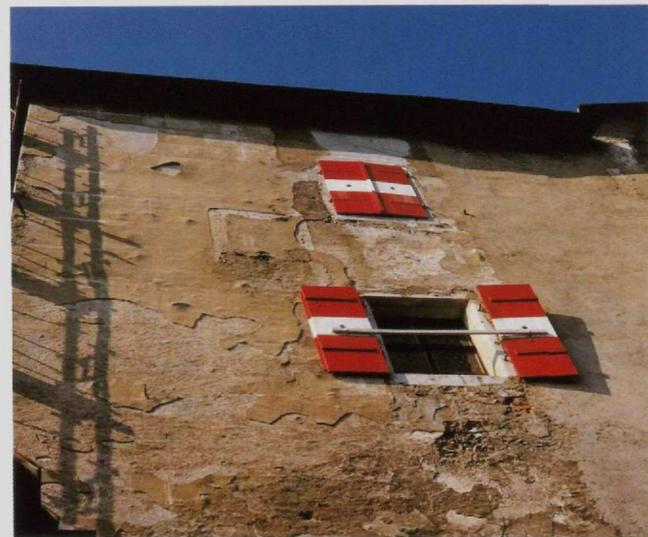
Strechau, Nordfassade vor der Restaurierung

Daß eine Malerei an einer so exponierten Lage wie der Ost- und Nordfassade von Strehau auch nur in Resten noch erhalten blieb und konserviert werden konnte, ist nur ein weiterer Beweis für die sehr gute Ausführungstechnik. Der uns überkommene Zustand des teilweisen Verfalles ist natürlich zum größten Teil auf die extremen Witterungseinflüsse (Wind, Regen, etc) zurückzuführen, der eine Fassade an dieser exponiertesten Lage ausgesetzt ist. Die Verwitterung bedingte ein langsames Korrodieren der Oberfläche, d. h. die feine Steinschicht der Putzoberfläche begann sich langsam aufzulösen bzw. abzuspringen. Als Ursachen hierfür kommen thermische Spannungen, Umweltverschmutzung (Schwefeldioxyd, nicht nur eine „Erfindung“ unserer Zeit) sowie der ständige Einfluß von Wind und Wasser, ob als Schlagregen oder Nebel, in Frage. Schon ein kleiner Schaden wie ein Riß kann durch das leichtere Eindringen von Wasser langsam zu Ursache größerer Putzabplatzungen, Putzausbauchungen etc. und schließlich zum Abfallen des Putzes führen. Signifikant ist, daß an den weniger geschützten Bereichen z. B. der Sockel-

zone diese Zerstörungen weiter fortgeschritten sind, während an den besser geschützten wie der Dachzone sogar noch Bemalungsreste großflächig erhalten blieben.

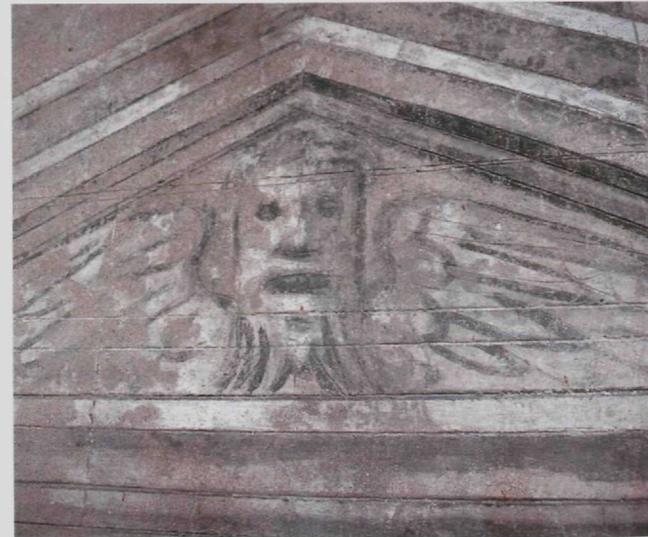
Strechau, Nordfassade, oberes Fenster, einzig noch mit der originalen Farbschicht erhaltenes Giebfeld

- Die Putzflächen zeigen deutlich erkennbare „Tagwerksgrenzen“, ein weiterer Beweis für die Anwendung der Freskotechnik.
- Malereireste in den geschützten Bereichen der Gesimszone, besonders an der Nordseite konnte ein fast zur Gänze erhaltenes Dreiecksgiebfeld mit angrenzenden gemalten Bossenfeldern gefunden werden.

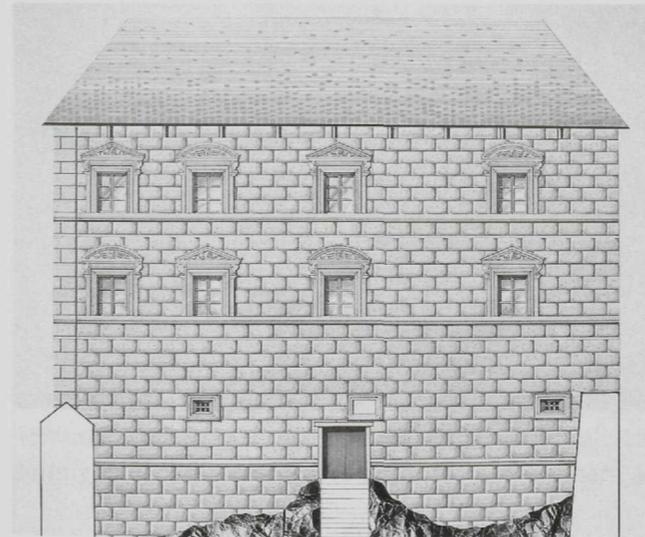
Strechau, Ostfassade, farbige Rekonstruktion als Modell

de durch ein aquarelliertes Rekonstruktionspozetto ergänzt. Auf dieser Grundlage wurde die ursprüngliche Tendenz der Sicherung und Erhaltung einer einfachen Putzoberfläche neuerlich diskutiert und die Frage aufgeworfen, inwieweit die zum Großteil rekonstruierbare Fassadendekoration wiederhergestellt, das heißt rekonstruiert werden soll. Die Bedeutung dieser Dekoration für die Gestaltung der Schloßarchitektur (klare architektonische Gliederung in malerischer Form auf vollkommen flacher ungliedeter Oberfläche) wurde schließlich als so wesentlich erkannt, daß die über eine reine Konservierung hinausgehende Entscheidung zur Rekonstruktion gemeinsam mit den verantwortlichen Stellen des Bundesdenkmalamtes getroffen wurde.
