Archäologische Grabungen in der Stadtpfarrkirche in Leibnitz

Die romanischen Bauperioden

Ein erster Überblick über die Grabungsergebnisse von 1979

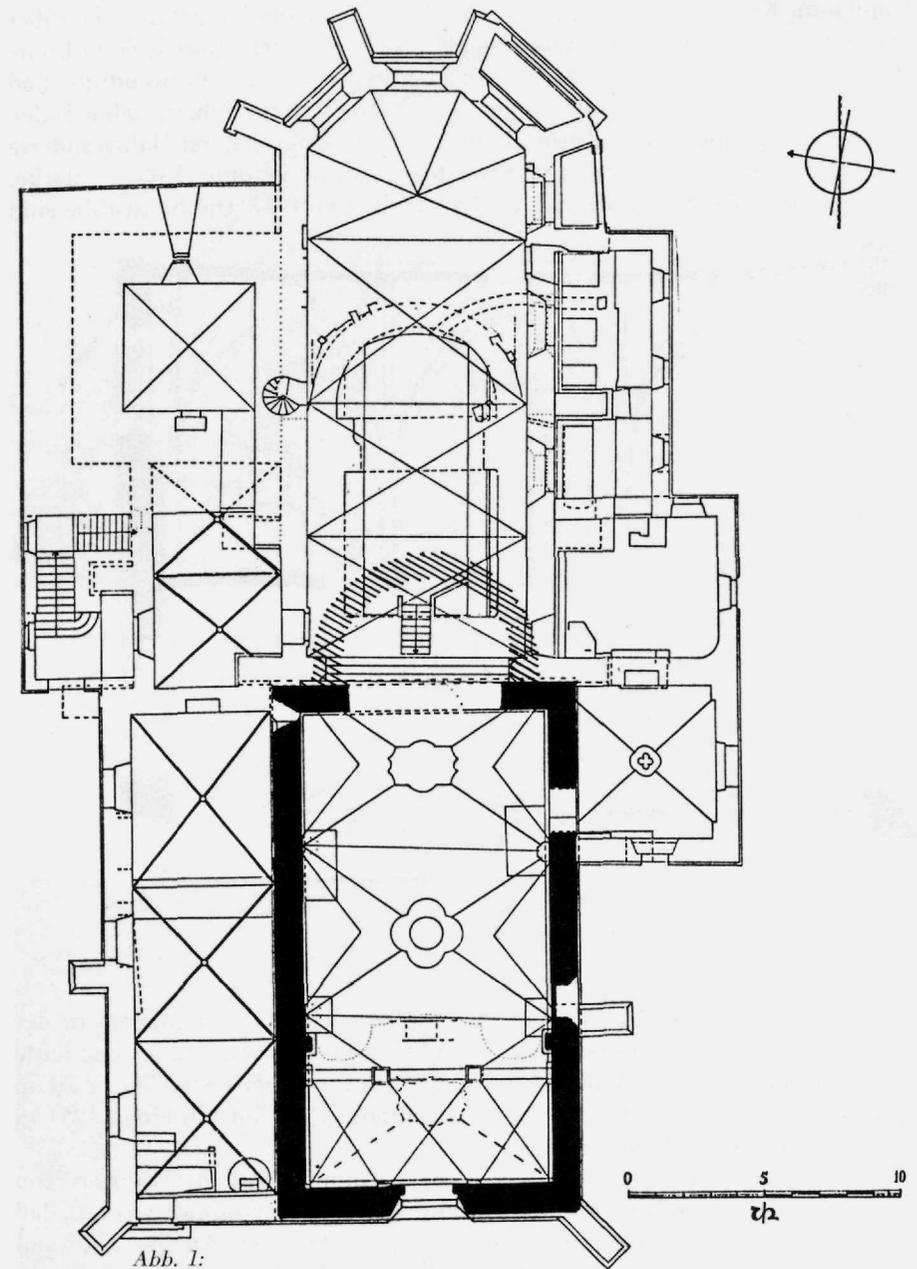
Aufgrund der Grabungen des letzten Jahres kann nun gesagt werden, daß sich unter der Jakobskirche kein älterer Bau befand. Aus den verschiedenen Fundamenten und Mauerresten ließ sich ein wohlgegründeter einfacher Saalbau im Ausmaß von 9 × 18 m herauschälen (Abb. 1). Dieses im

Abb. 1:
Romanisches Langhaus mit Rekonstruktion
des Altarraumes

Seitenverhältnis 1:2 errichtete Langhaus entspricht dem Typ der hochromanischen Dorfkirche des 11. und 12. Jahrhunderts.⁶ Für die Grundmauern dieser Kirche (mittlere Breite 1,15 m, Tiefe 0,60 bis 0,70 m), die auf dem Schotter des Leibnitzerfeldes aufliegen, verwendete man

Sandstein, Kalk- und Basaltbruchstein aus der näheren Umgebung. Darüber liegt eine sorgfältig geschichtete, ungefähr 0,10 m starke und 1,05 m breite Basaltsteinschicht. Antike Steinreste (Spolien) in zweiter Verwendung sind kaum eingebaut worden. Über dieser Grundmauer erhebt sich, in vielen Teilen noch in ursprünglichem Zustand, unter dem Putz späterer Jahrhunderte erhalten, eine sehr schöne aus Sandsteinquadern gefügte 1,05 m starke, stützenlose Sichtsteinmauer von 7,60 m Höhe (Abb. 2). Die Steinstöbe sind

Da im Innenraum vor der östlichen Grundmauer keine Spuren von Altarfundamenten gefunden werden konnten, muß angenommen werden, daß an das Langhaus ein Altarraum angebaut war (Abb. 1). An der Süd wand konnte der Rest eines etwa 4,10 m hohen Rundbogenfensters aufgedeckt werden (Abb. 3). Auch an der Nordseite fanden sich Reste eines großen Rundbogens und einer schießschartenartigen Öffnung (Abb. 4). Somit ergibt sich das Bild einer kleinen, niederen, flachgedeckten Kirche, deren Außenlänge mit dem angenommenen Altarraum rund 25 m betrug. Dieser stilistisch recht einheitliche Gründungsbau wurde vielleicht schon in der ersten Hälfte des 13. Jahrhunderts nach Osten erweitert. Dazu wurde der Altarraum abgetragen und an seiner Stelle ein massiver, in der Achse leicht abweichender Zubau mit halbkreisförmiger Apside errichtet (Abb. 5).

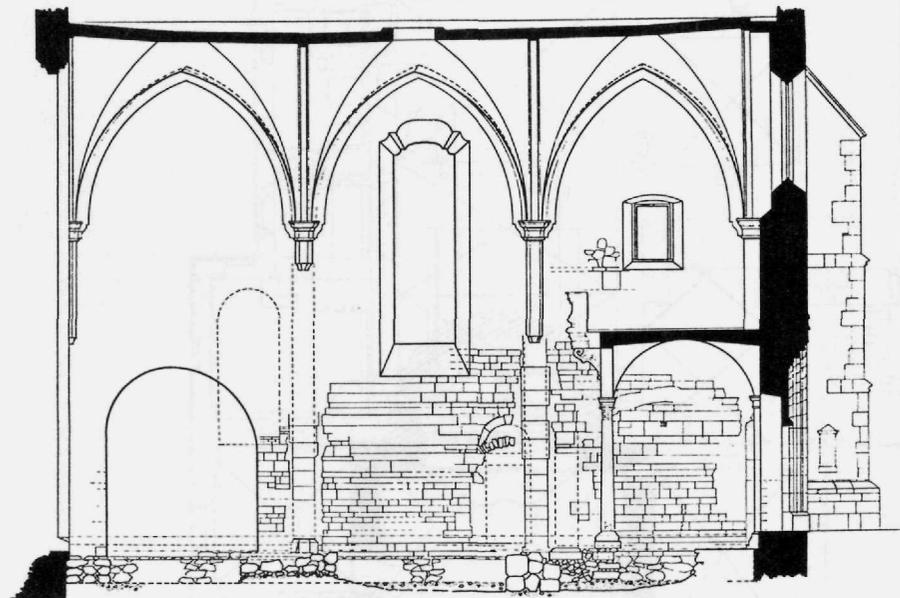
Abb. 2:
Die Südwand des Langhauses mit den Resten
des romanischen Sandsteinquadermauerwerks

erhaben verlegt. Die Ausführung durch eine klösterliche Bauhütte in der ersten Hälfte des 12. Jahrhunderts ist nicht auszuschließen. Dieser Bau hatte an der Schauf front zum Marktplatz im Westen ein großes ungefähr 2,20 m breites Portal und an der Südseite zum heutigen Pfarrhof hin einen 1,20 m breiten und 1,95 m hohen Ausgang.

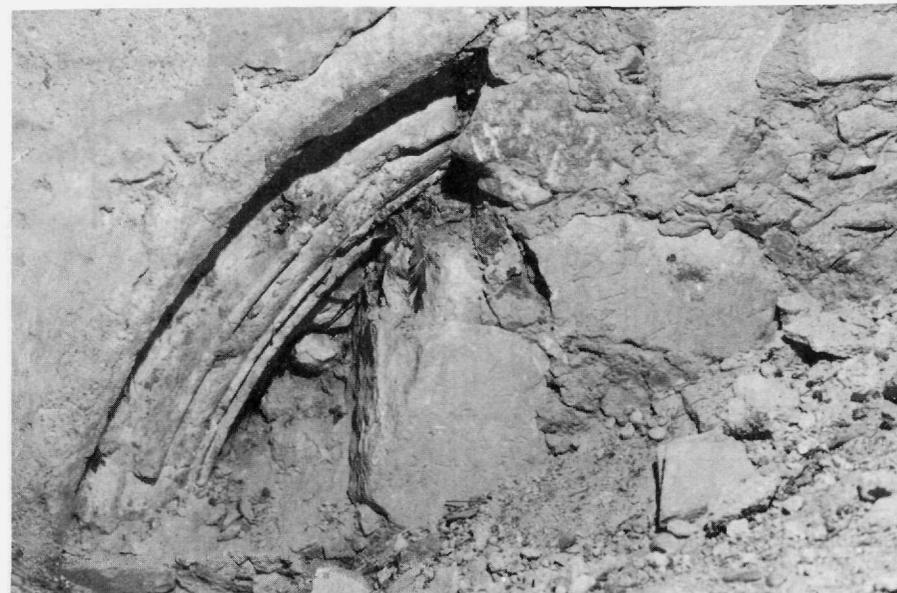
Abb. 3: Rest eines romanischen Fensters an der Außenseite der Süd wand

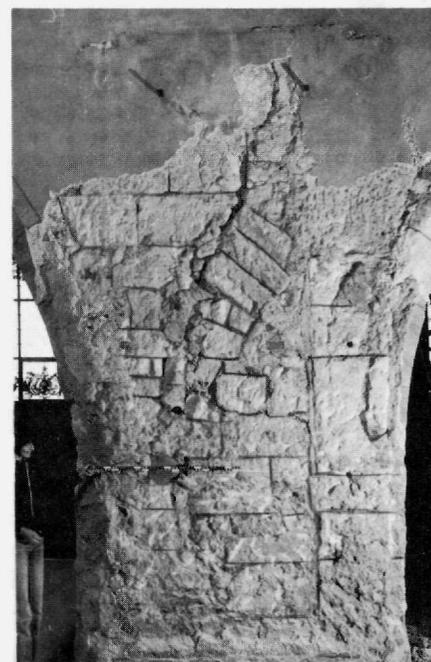
Abb. 4: Pfeiler der Nordwand mit Resten des romanischen Quadermauerwerks und eines Rundbogens

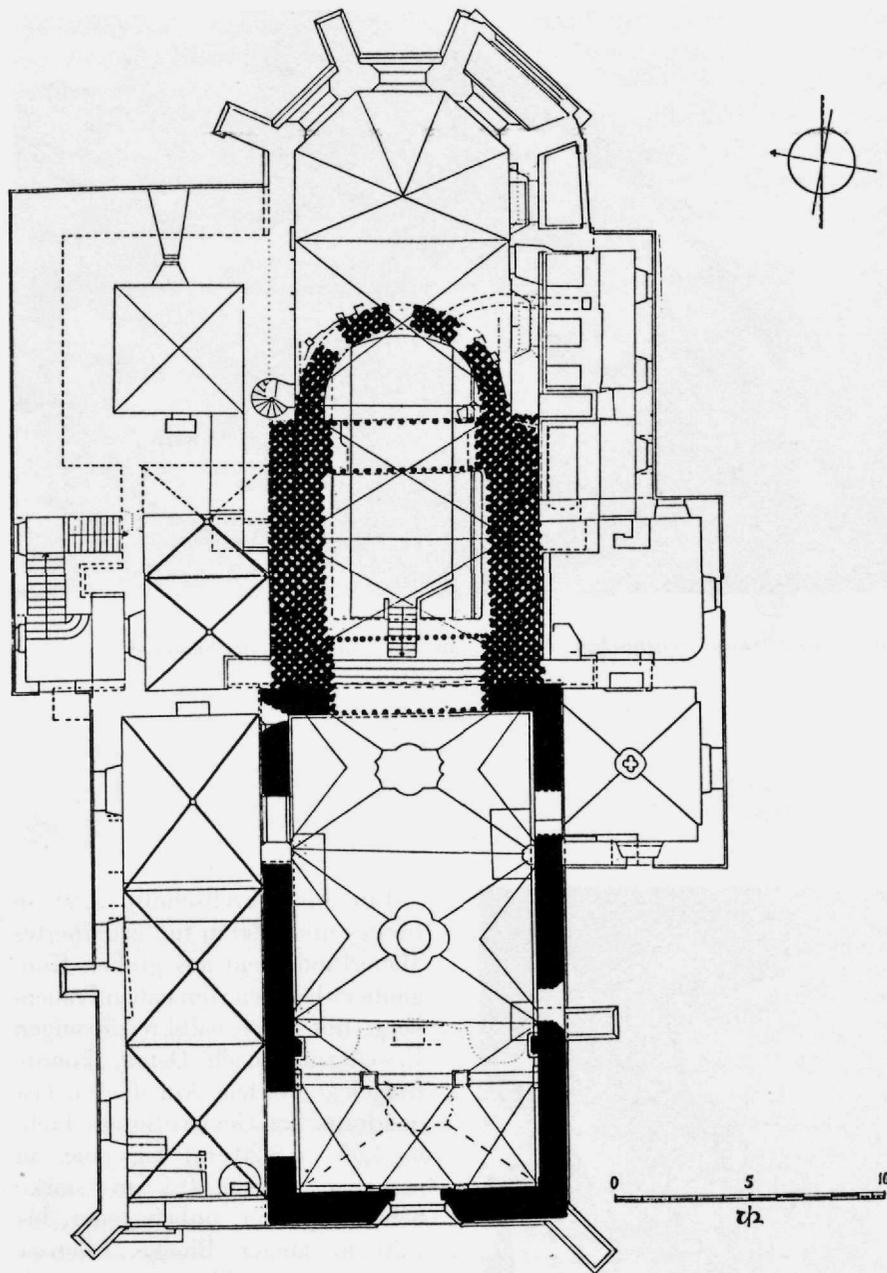
Ein im Durchschnitt 2,50 m breites und 1,60 m tief grundiertes Mauerfundament aus großen Konglomeratblöcken vom nahen Frauenberg, mit einer halbkreisförmigen Erweiterung nach Osten, konnte freigelegt werden. Auf diesem fast quadratischen Geviert (innere Lichte 4,95 × 5,20 m) lag eine, in manchen Teilen 0,5 m starke Schicht großer, unbehauener, bis 1,20 m langer Blöcke Aflenzer Sandsteins. Darüber zeigten sich noch Spuren planmäßiger Abtragungen.

Abb. 5: Die romanische Chorturmkirche mit umgebautem Langhaus (Rekonstruktion)

Apsidenrund aus Konglomerat lag eine recht unregelmäßig gemauerte, 0,30 m hohe Kalksteinschicht mit nach außen gestellten Blöcken, die wie die Fundamente einer romanischen Lisenen- oder Halbsäulengliederung wirkten.

Dieser Erweiterungsbau war vermutlich ein zwei- oder dreigeschossiger Turm mit kuppelschlig gewölbter Apside im Osten. Zusammen mit dem

älteren Langhaus haben wir damit den hochentwickeltesten Typus der romanischen Chorturmkirche vorliegen, die das ältere Langhaus und das neuere Chorquadrat mit Halbkreisapside zu einer straff gegliederten Baueinheit zusammenschließt.⁷ Wann dieser Bau fertiggestellt wurde, kann

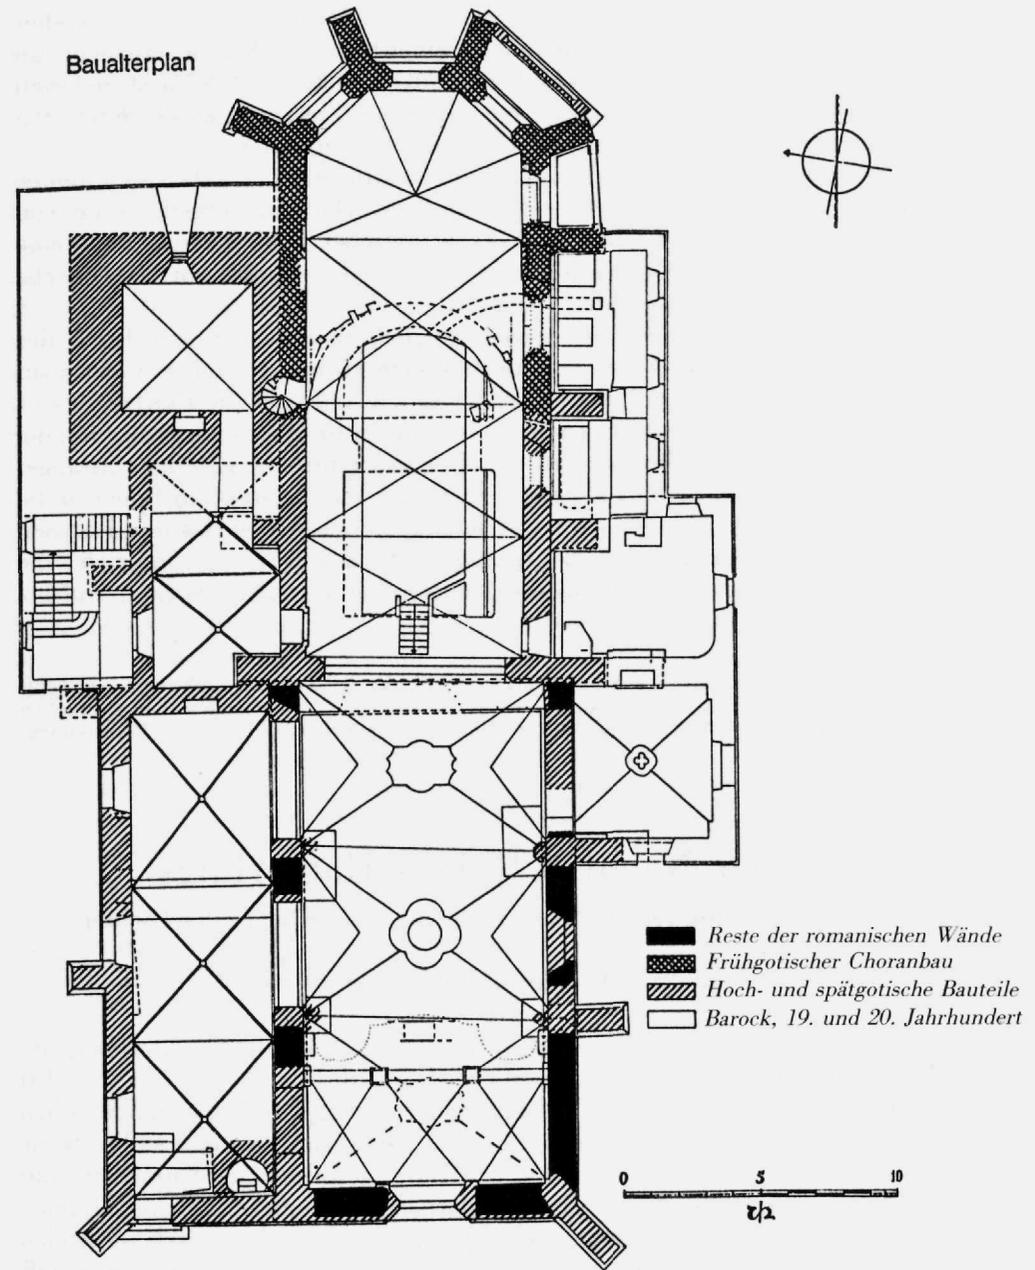
Abb. 6:
Die gotischen Um- und Zubauten

Diese romanische Kirche wurde möglicherweise noch am Ende des 13. Jahrhunderts im Osten erweitert. Einem frühen gotischen Choranbau folgte ein zweiter Gesamtumbau (Abb. 6). Um 1420, als die Pfarrechte von St. Martin hierher übertragen wurden, waren der Chor, das Langhaus und die nördliche Seitenkapelle gotisiert, der neue Turm und die nördliche Sakristei jedoch noch nicht erbaut. Es wäre sicher auch für die jüngeren Epochen die Entwicklung des Baues noch zu verfolgen, jedoch würde das den Rahmen dieser archäologischen Skizze sprengen. Vielleicht ist es möglich, die Baugeschichte ab 1300 bis in die heutige Zeit in einem eigenen Aufsatz darzustellen.
