## Ein seltsamer Fund in der Pfarrkirche St. Michael in der Obersteiermark

Von Friedrich Bouvier

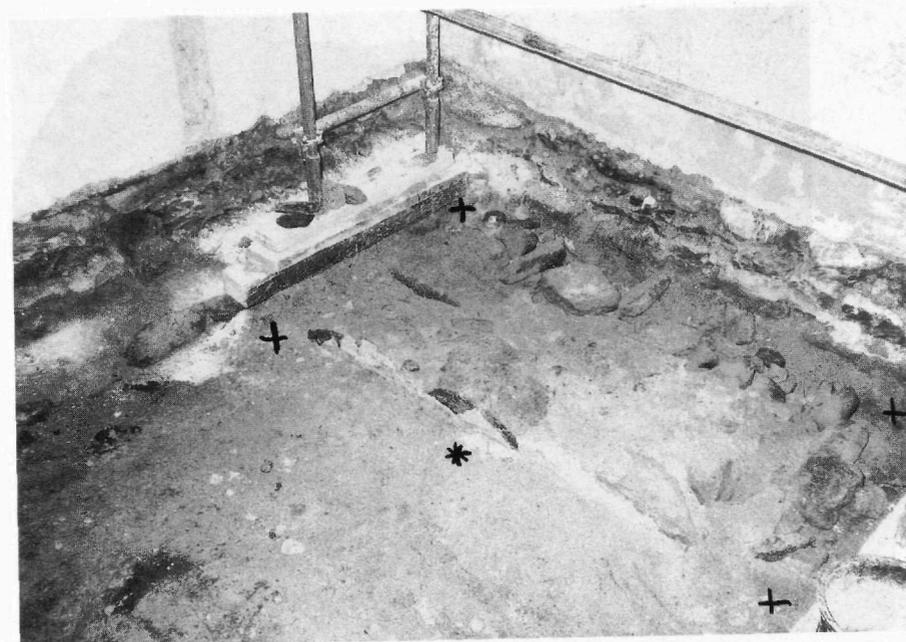
Abb. 1: Die Mauerflucht der ehemaligen südlichen Schiffwand mit noch vorhandenen Putzfragmenten zeichnet sich im Bodenbereich deutlich ab.

So besteht der heutige Kirchenbau aus dem zweijochigen, rechteckigen Chor mit Kreuzrippengewölbe und dem vorgelagerten Schiff, das als langgestreckter Saalbau mit einer Spiegeldecke ausgestattet ist. Die bauarchäologische Untersuchung im Chorbereich und im vorderen Teil des Saalraumes sollte Aufschluß über die hier vermuteten Fundamente älterer Vorgängerbauten geben. So konnte im vorderen Saalbereich die Flucht der südlichen Saalwand vor der Verbreiterung der Kirche festgestellt werden. Die Außenflucht der alten, ca. einen Meter starken Mauer lag etwa 20 cm innerhalb der heutigen Mauerinnenflucht (Abb. 1). Diese Tatsache konnte auch im Dachbodenbereich bestätigt werden, wo sich die Giebellinie des ehemals schmälere Schiffes des Vorgängerbaues an der Westwand des Turmes deutlich abzeichnet (Abb. 2).

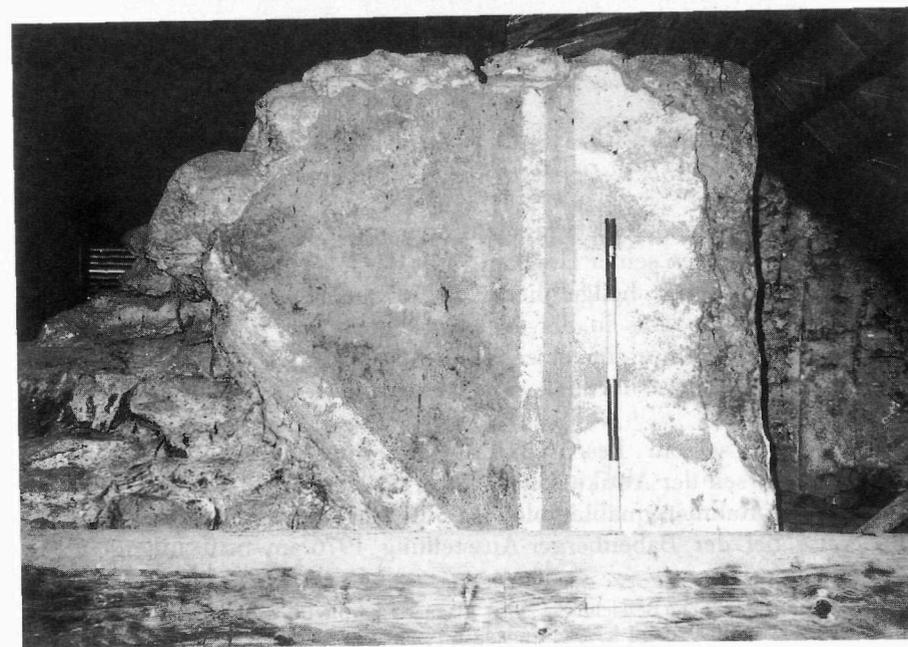
Abb. 2: An der Westseite des Turmes ist im Dachbodenbereich die ursprüngliche Breite und Dachneigung des Schiffes sowie die Putzgliederung klar ersichtlich.

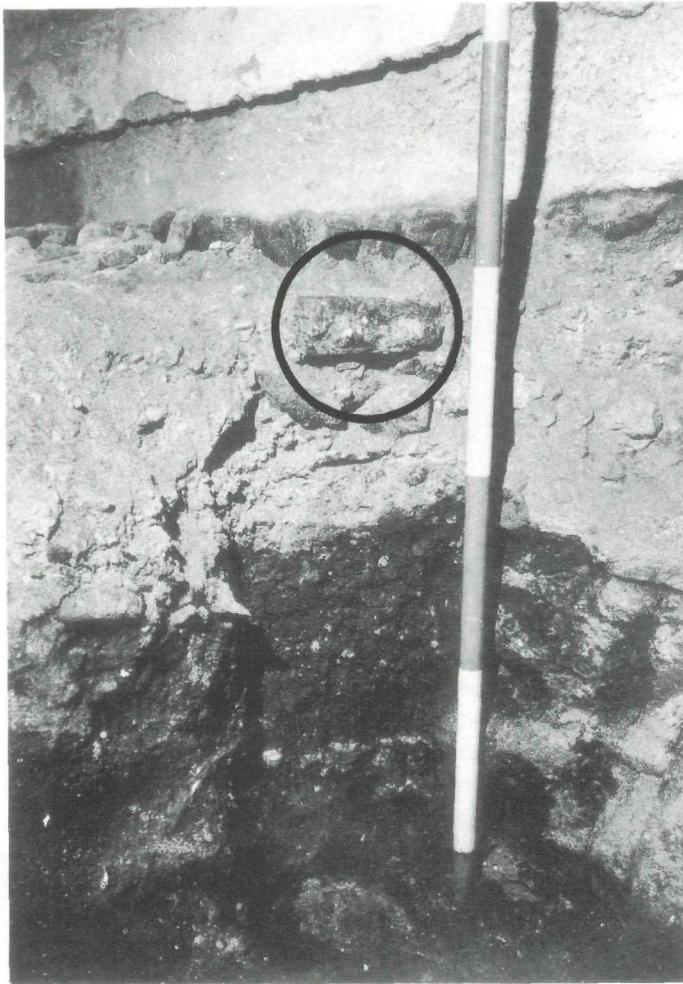
Abb. 3: Das Plattenfragment in Fundlage.

Die im Chor erwarteten Aufschlüsse blieben aus, hingegen herrscht über einen dort gemachten Fund einige Unklarheit. An der Innenseite der Chorabschlußwand, etwa im ersten Drittel von der südlichen Raumkante entfernt, konnte 25 cm unter dem bestehenden Fußbodenniveau das Fragment einer waagrecht verlegten, in Mörtel gebetteten 6 cm starken Steinplatte aufgedeckt werden, die hier aufgrund ihrer Situierung (Abb. 3) offenbar als Fußbodenplatte eines älteren Bodens Verwendung fand. Es deutet jedoch einiges darauf hin, daß der Stein in dieser Funktion wohl eher als Spolie anzusehen ist. Das Plattenfragment weist annähernd die Form eines rechtwinkligen Dreieckes mit 10, 14 und 17 cm Seitenlänge auf und zeigt die Oberflächenbeschaffenheit eines alten, abgetretenen Steinbodens auf (Abb. 4).

Bemerkenswert ist dieses Fragment aber nicht wegen seiner Form, sondern vor allem wegen seiner Herkunft. Für das aus einer dichten dunkelgrünen Grundmasse mit hellgelblichen, etwa rechteckigen Einsprenglingen bestehende Gestein, das in der Kunstgeschichte als *Porfido verde antico* bezeichnet wird,<sup>2</sup> ist nur eine einzige Fundstätte auf der Welt bekannt — die griechische Landschaft nördlich von Marathonisi bei Gythion am Peloponnes.

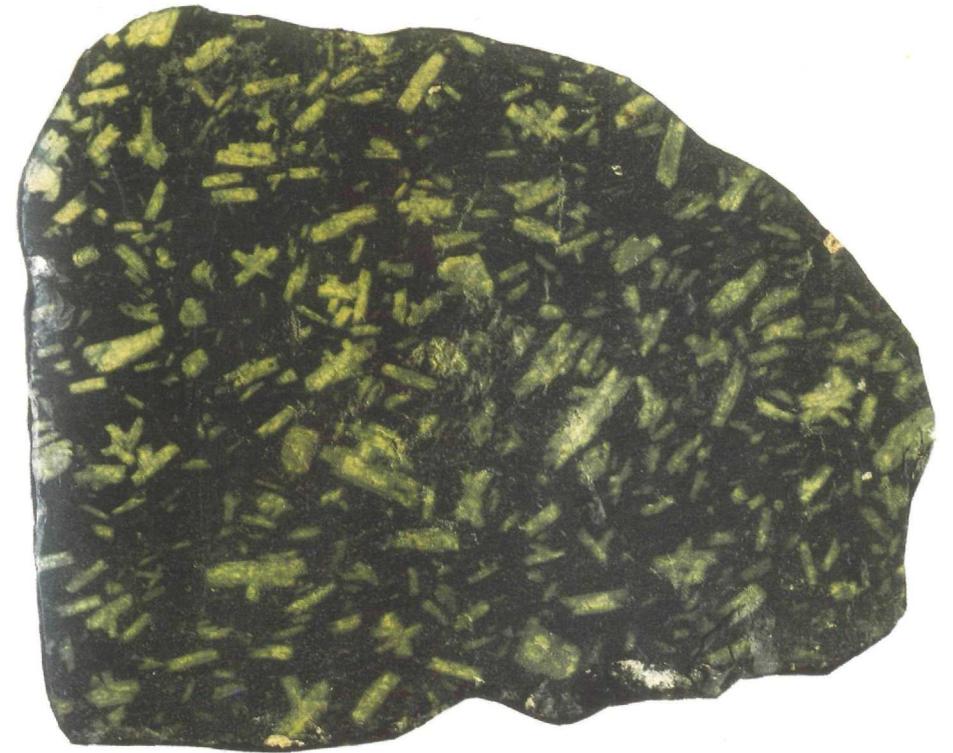
Abb. 4: Das Plattenfragment in der Aufsicht.
